Проведение исследований по направлению
«Исследование следов на транспортных средствах и месте
ДТП (транспортно-трассологическая диагностика)»
по заявкам АНО «СОДФУ».

Методические рекомендации

Москва, 2021

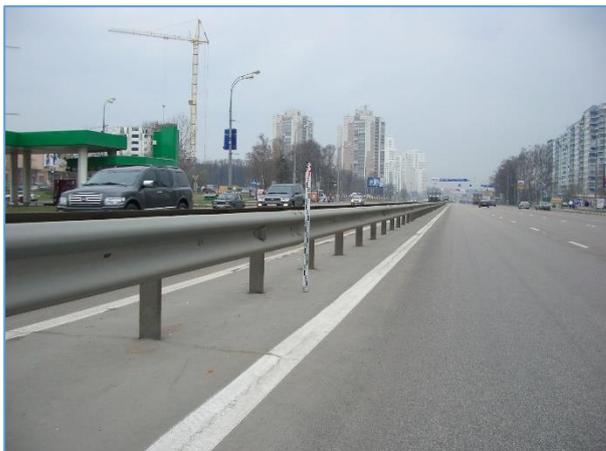
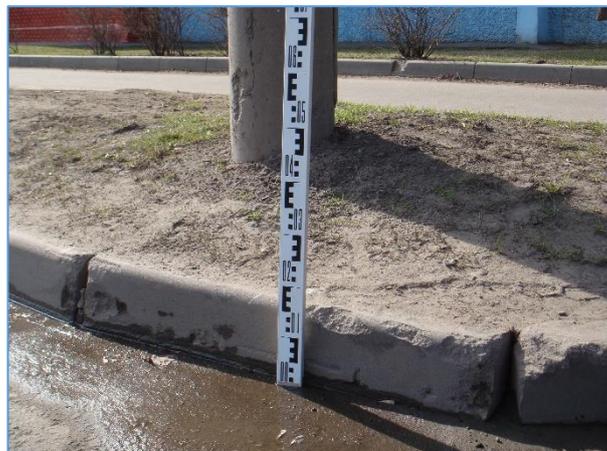
1. Применять в ходе съемки мерный объект или любой иной предмет с известным размером (фото 1, 2).

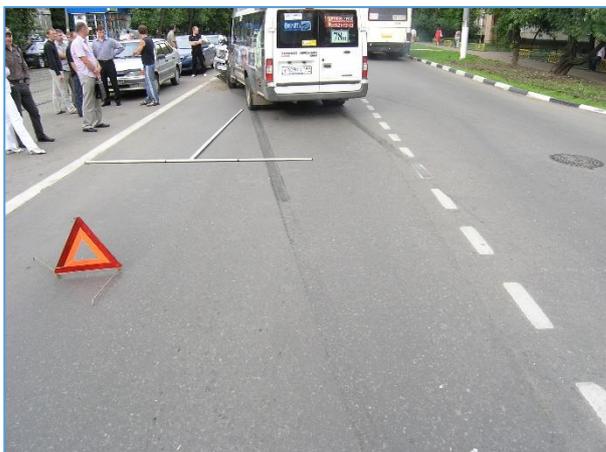
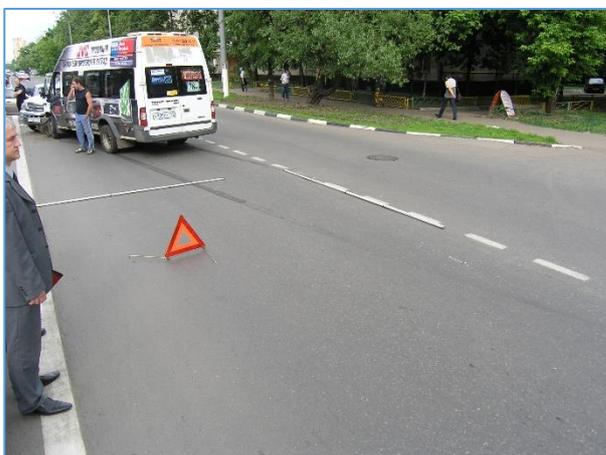
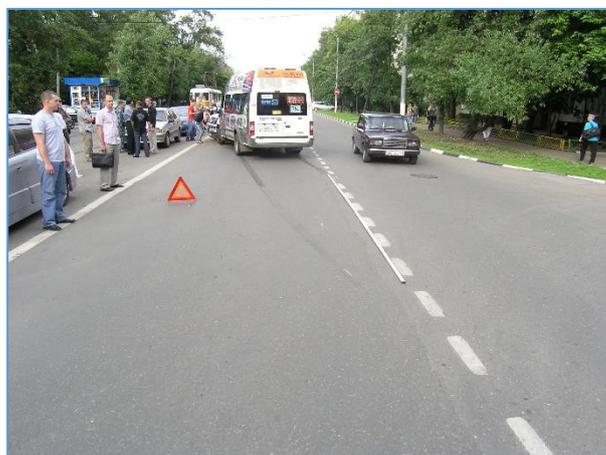
2. Фиксировать параметры участка дороги, на котором произошло ДТП, расположение образовавшихся следов (фото 3–6), а при наличии повреждений на проезжей части, объектов обустройства или иных объектов, относящихся к рассматриваемым обстоятельствам, проводить их отдельную фотосъемку относительно элементов дороги.

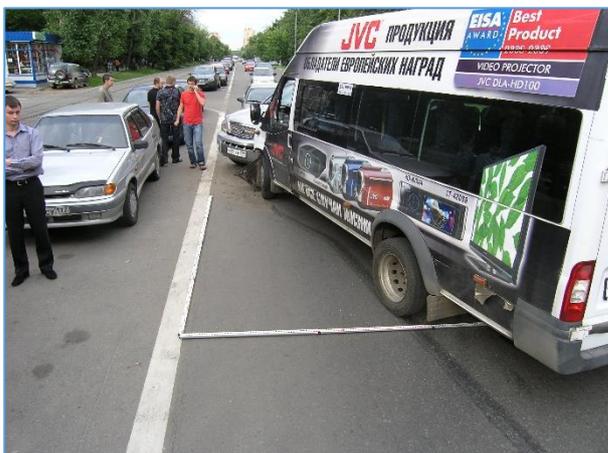
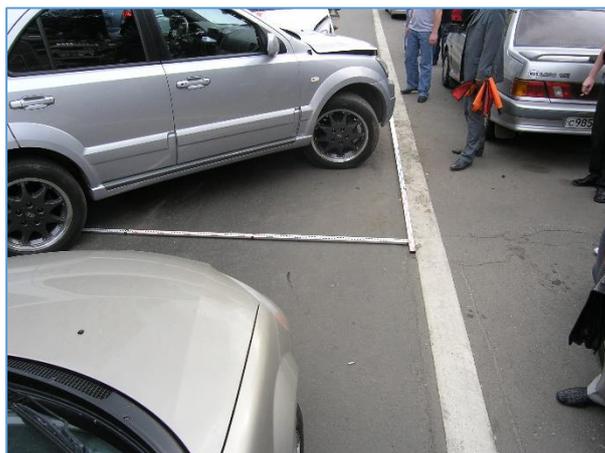
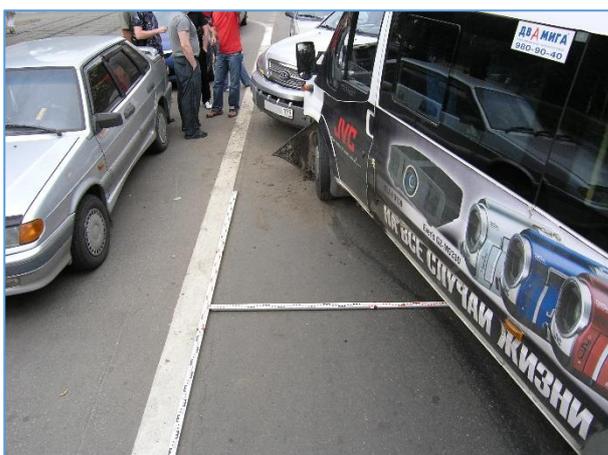
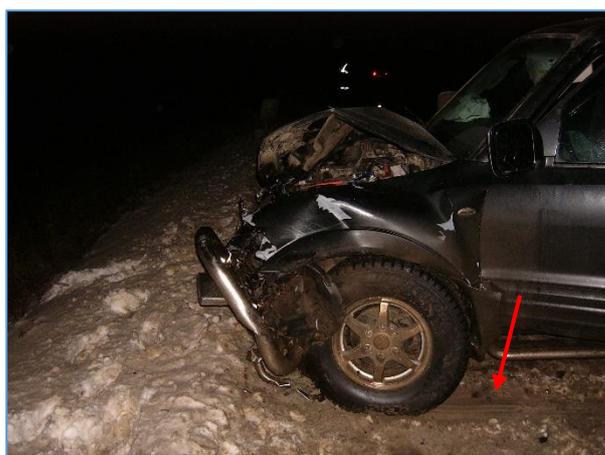
3. Делать фотографии мест расположений ТС, а также участков опорной поверхности под ними. Во многих случаях (даже когда идет снег или дождь) под автомобилями остаются участки следов их перемещений, по которым можно определить направление движения ТС перед остановкой (фото 7–10). Особое внимание следует уделить осмотру колес ТС и их повреждениям.

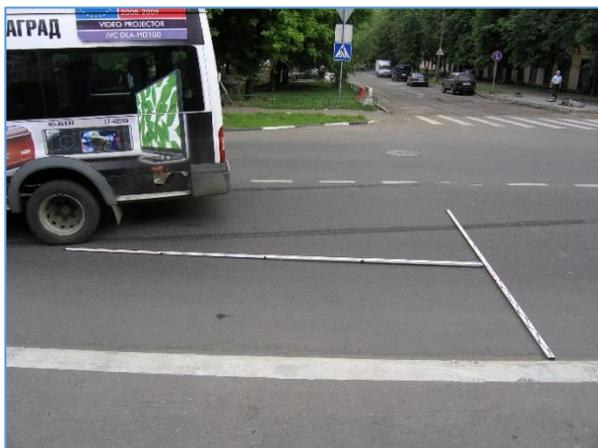
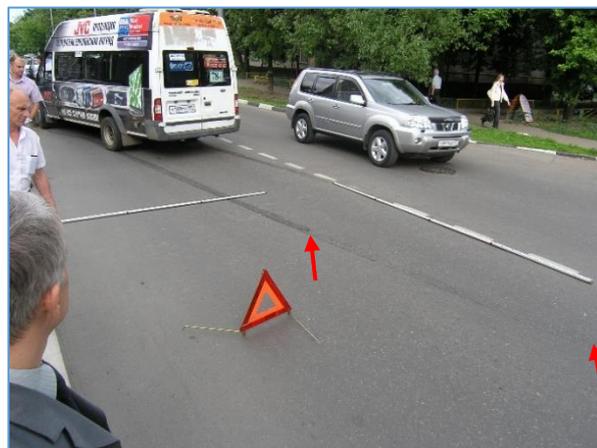
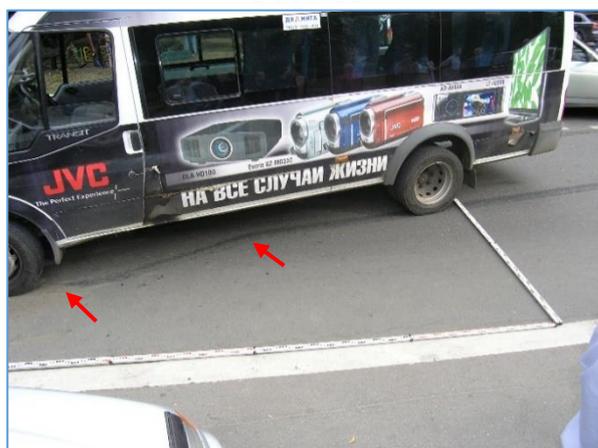
4. Фиксировать расположение начала и окончания следов, образованных колесами или частями ТС, их конфигурацию, в том числе места изломов или сдвига (при их наличии), возможное изменение интенсивности отображения следов торможения (фото 11–14).

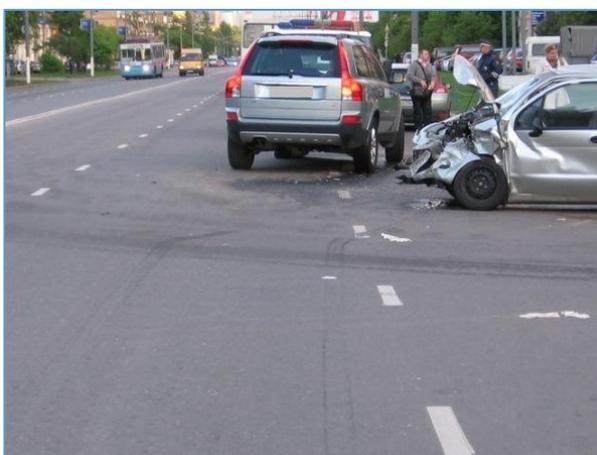
Фото 16

Отсутствие на фотоизображениях мерного объекта усложняет определение расположения следов при составлении схемы места происшествия и требует проведения дополнительного исследования (фото 15, 16).

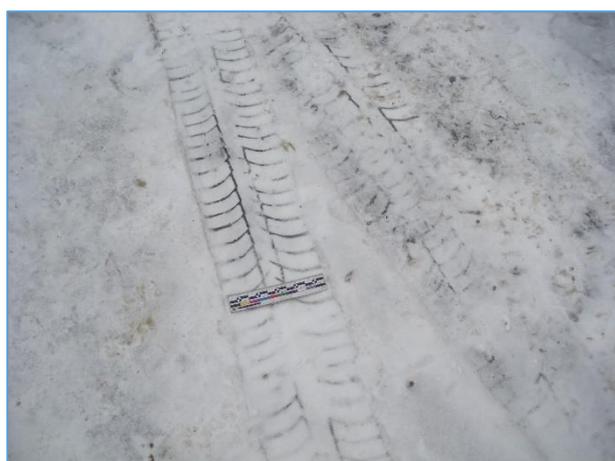
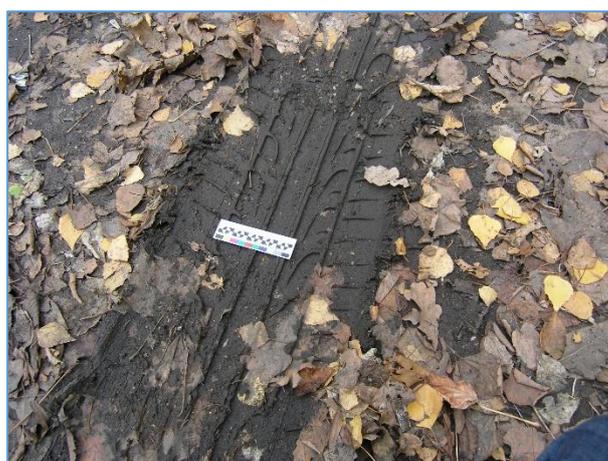
Следы качения образуются в результате перемещения вращающегося колеса в свободном (ведомом) или тяговом (ведущем) режиме при отсутствии проскальзывания относительно опорной поверхности в продольном и поперечном направлениях, когда рисунок протектора шины отображается на следовоспринимающей поверхности без видимого искажения. На снегу и почве они представляют собой объемные отпечатки рисунка протектора шины; на асфальтобетонном покрытии – поверхностные следы наслоения (фото 17, 18).

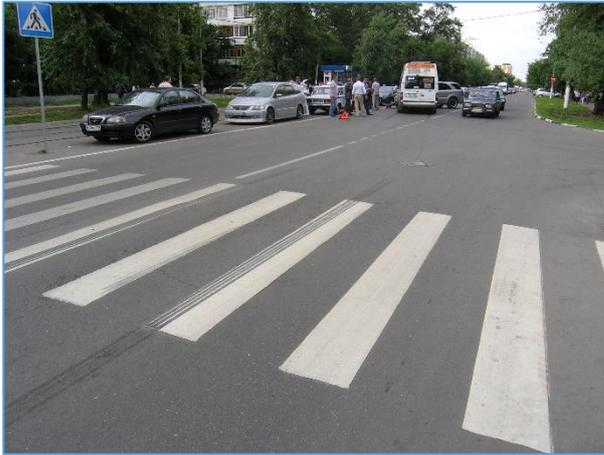
Фото 19

Следы торможения образуются в результате скольжения колеса в продольном направлении при торможении ТС. На асфальтированных покрытиях это смазанная в продольном направлении темная полоса, а на грунтовых – разрыхленная борозда (фото 19). Они могут быть прямолинейными и несколько дугообразными. Элементы рисунка протектора противодействуют поступательному движению ТС, поэтому их отображения оказываются вытянутыми в направлении его движения. В следе торможения можно различить продольные канавки рисунка протектора; структуру отображений поперечных элементов рисунка протектора различить нельзя (фото 20).

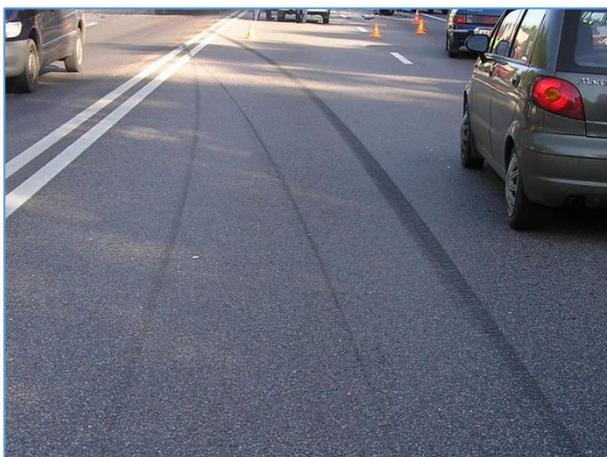
Фото 21

Следы бокового скольжения образуются при проскальзывании колес в боковом направлении и могут возникать при заносе ТС, его движении на повороте или столкновении. Чаще всего эти следы располагаются дугообразно, причем расстояние между следами шин левых и правых колес изменяется; также может иметь место их взаимное пересечение (фото 21).

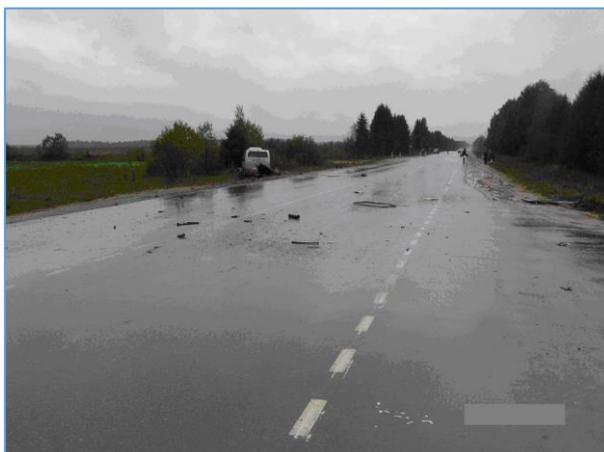
Фото 25

7. Фиксировать размеры осыпей осколков и фрагментов деталей так, чтобы можно было провести их соотнесение с шириной дороги или полосы движения (фото 25).

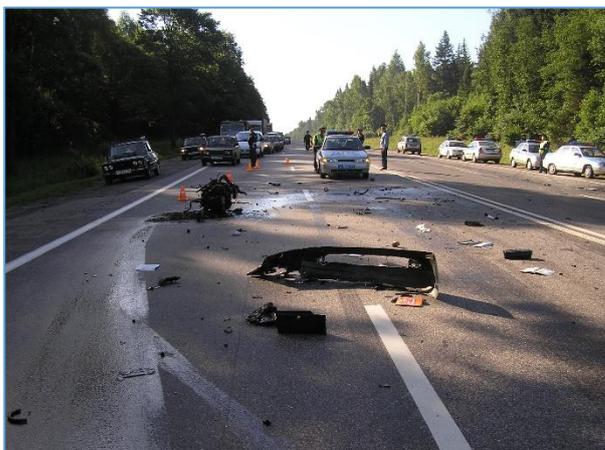
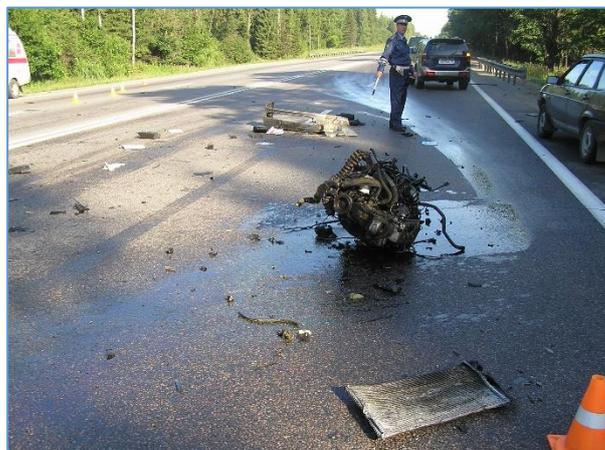
8. Отображать расположение отделившихся деталей ТС относительно элементов проезжей части, следов разбрызгивания или разлива технических жидкостей (фото 26, 27).

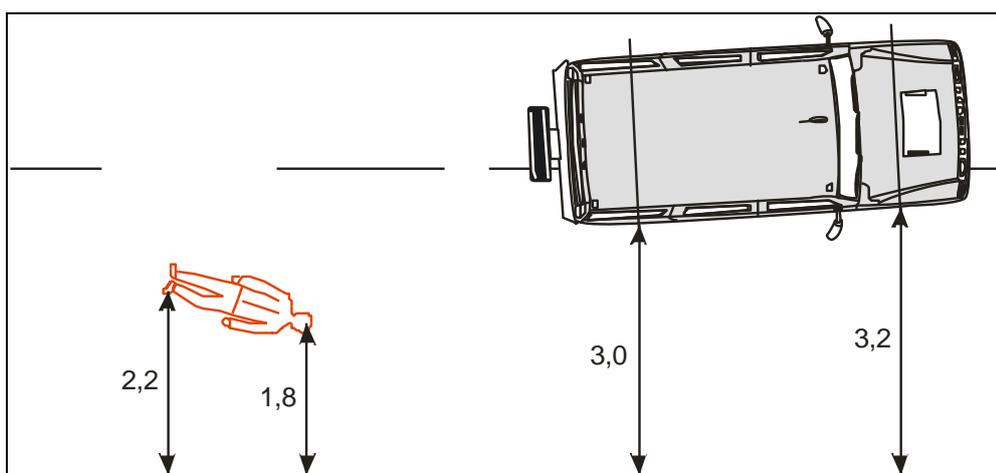
Схема 1.

10. При наезде на пешехода обязательно фиксировать следы перемещения тела пешехода после наезда (при их наличии), а так же его конечное расположение относительно элементов проезжей части (см. схему 1).

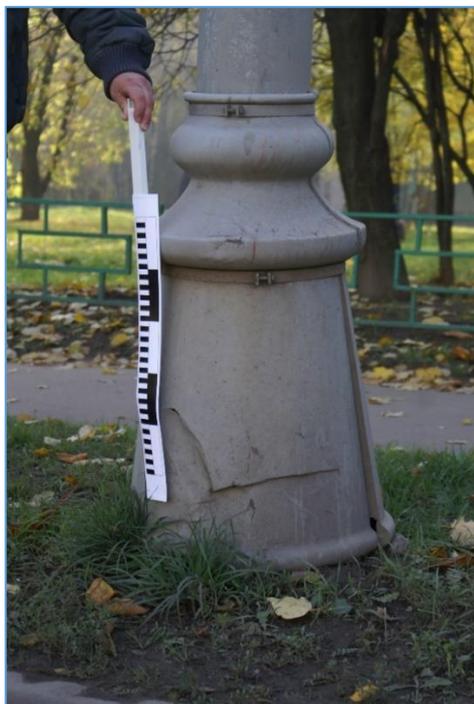
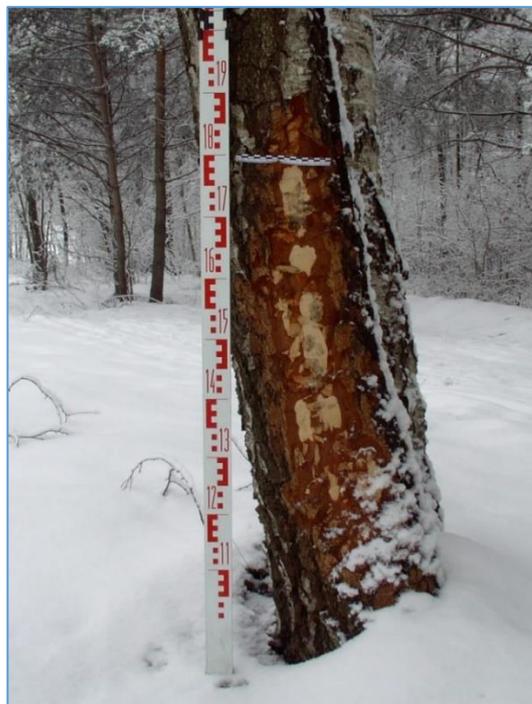
11. Фиксировать расположение и характер повреждений на столбах, мачтах ЛЭП, деревьях и барьерных ограждениях и т.п. (фото 28, 29).

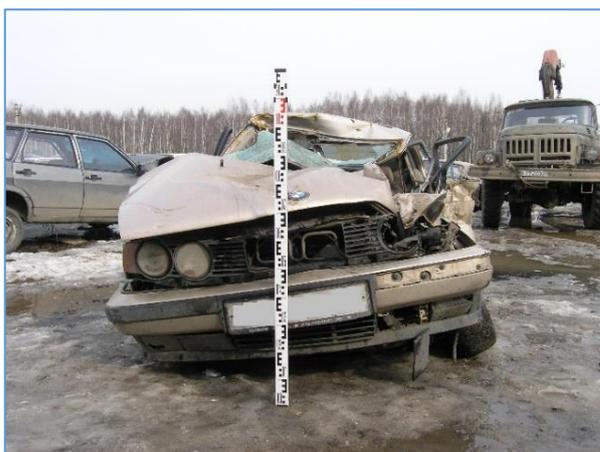
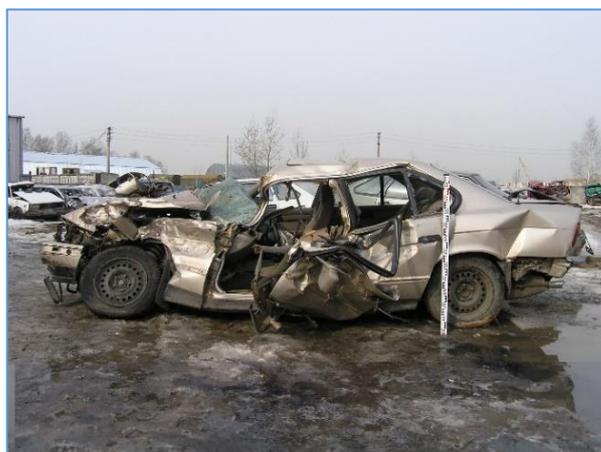
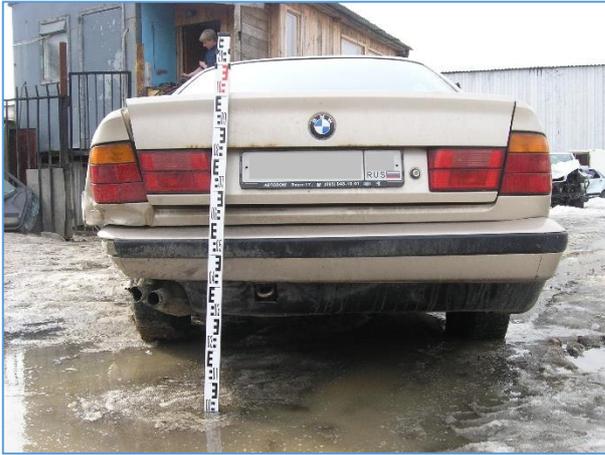
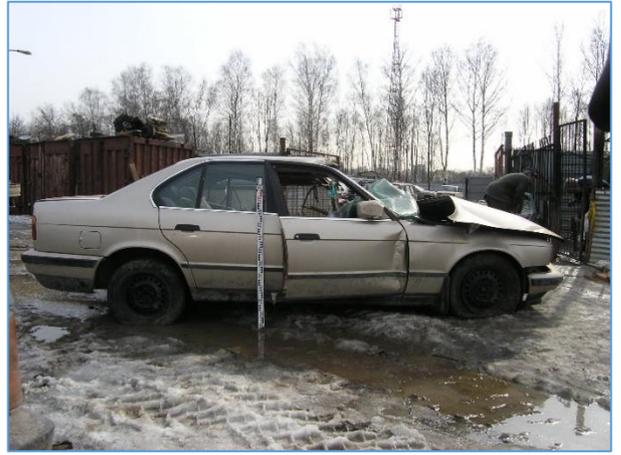
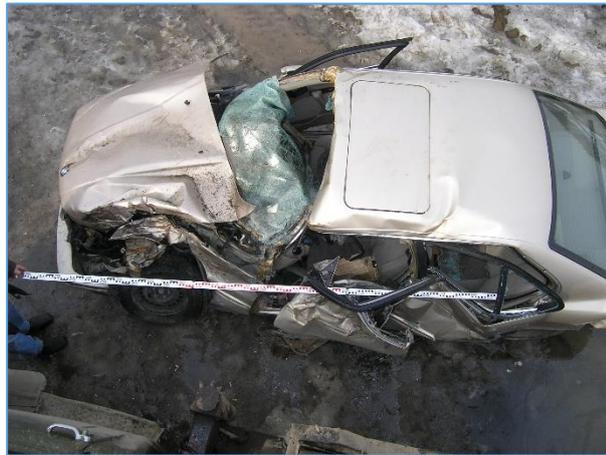
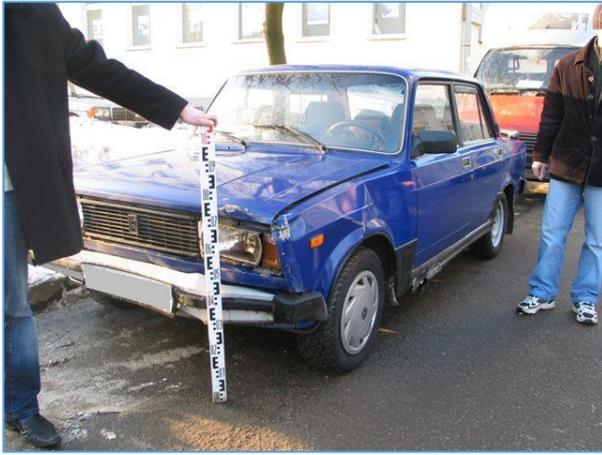
1. Необходимо запечатлеть общий вид автомобиля (виды автомобиля со всех сторон). При этом необходимо сделать обзорные фотографии с общим видом повреждений ТС, чтобы было понятно расположение зон(ы) повреждений (фото 30–38).

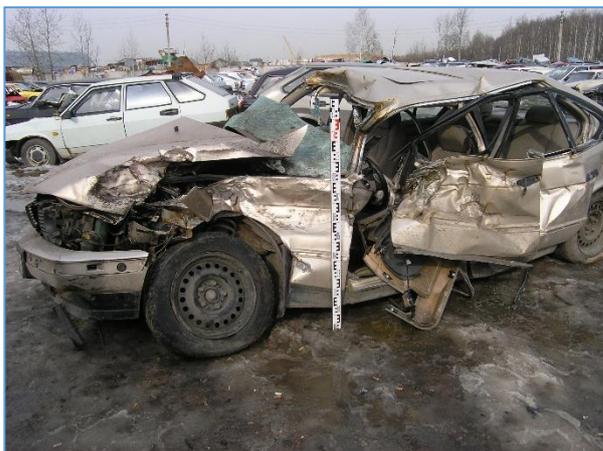
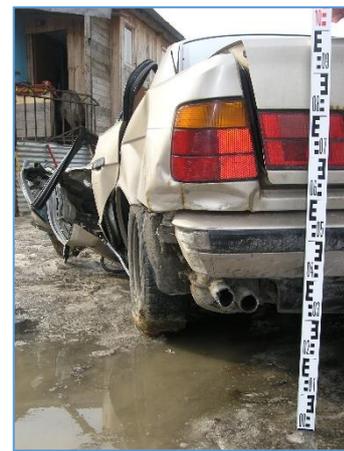
2. Фиксировать расположение зон повреждений автомобиля относительно опорной поверхности (фото 39, 40).

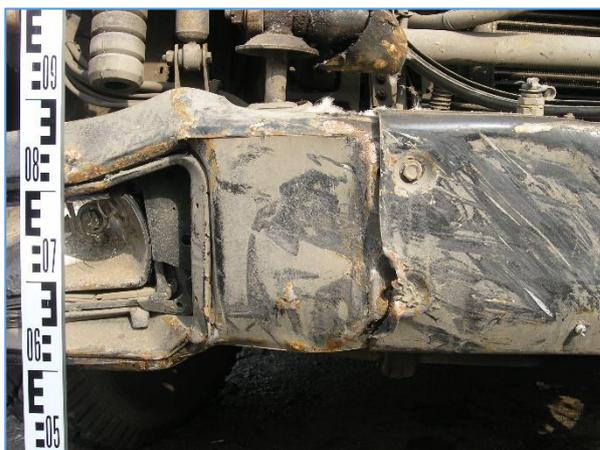
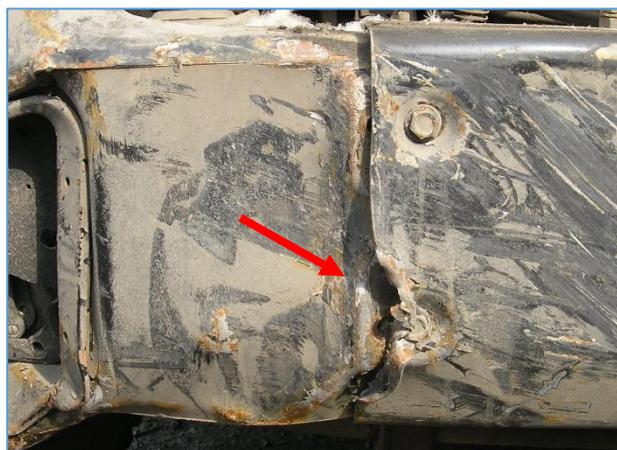
Фото 41

Деформация торцевой части средней панели переднего бампера с загибом и блокировкой крепежного элемента (фото 41, 42). В этом случае эксперту следует обращать внимание на деформацию металла и на следы обтира на его поверхности.

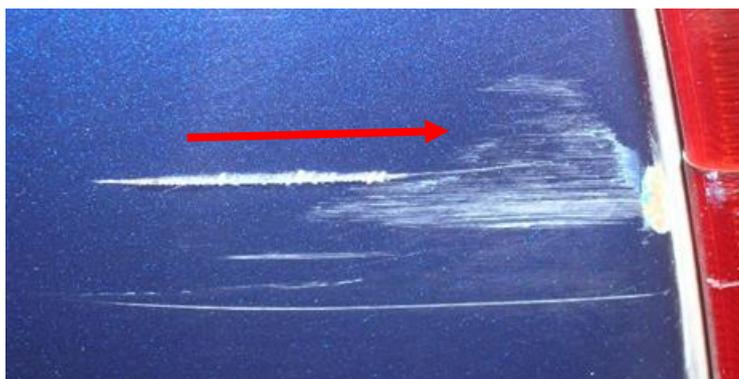
Фото 43 Повреждение на боковине

Определение направления образования повреждений по расположению «чешуек» отделившегося лакокрасочного покрытия (фото 43, 44).

При контактировании с выступающими элементами слефообразующего объекта происходит нарушение ЛКП с образованием полукруглых сколов. Стрелкой указано направление перемещения образования повреждения.

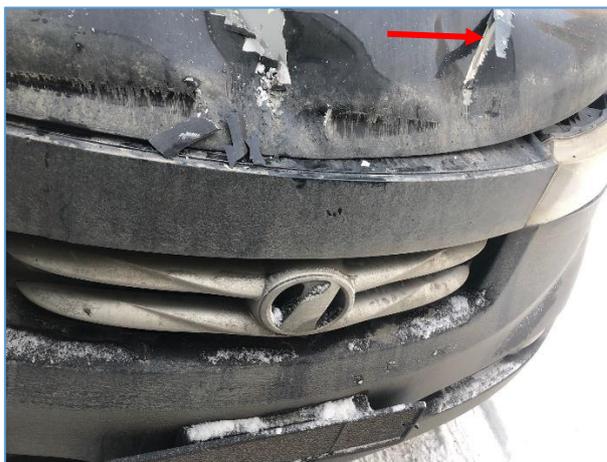
Фото 45

Пример 3. Иногда в момент начала деформации окрашенной панели происходит отслоение лакокрасочного покрытия, это может быть связано с нарушением технологии окраски. В данном случае направление образования повреждения определяется по направлению деформации и вытяжки металла собственно панели. В дополнение к этому, не отделившаяся часть отслоения ЛКП будет противоположно направлена первоначальной точке приложения силы. Края участка отслоения ЛКП как правило будут иметь линейную или зазубренную форму (фото 45–49). У этого повреждения (отслоения) есть одна особенность – это краткий срок сохранности этого повреждения. При перемещении автомобиля такие фрагменты ЛКП, как правило, ломаются под

действием сопротивления воздуха (силы аэродинамического сопротивления), т.к. прочностные параметры такого отслоения минимальны.

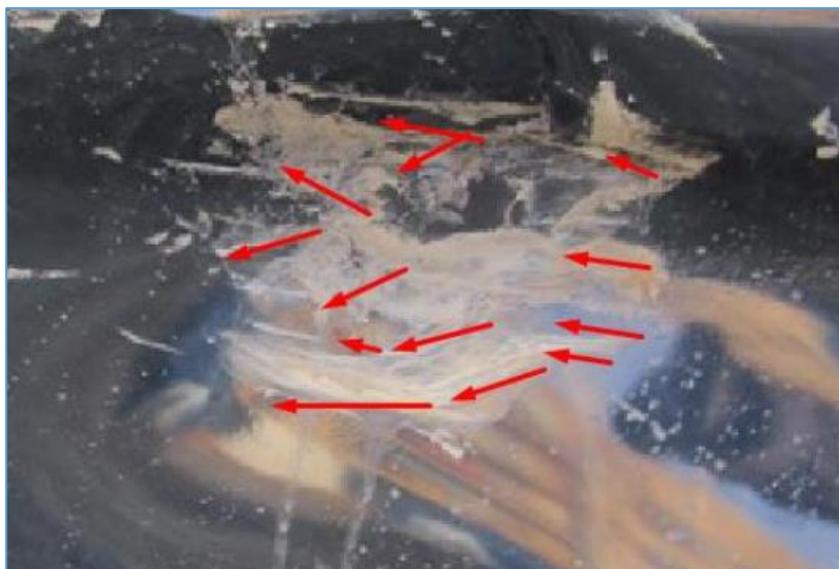
Фото 50

В заключениях часто встречаются иллюстрации, на которых стрелками указаны различные направления образования повреждений (фото 50).

Однако такое расположение «штрихов» (особенно в нижней части) указывает на однонаправленное повреждение, образованное при контакте с элементом округлой формы. В подобных случаях, в заблуждение могут ввести растрескивания дугообразной формы, возникающие, как правило, на пластиковых элементах (бамперы, широкие панели молдингов). Такие растрескивания по фотографии выглядят как дугообразные царапины, но таковыми не являются. На практике их принимают за следы какого-то другого элемента или от иного контакта.

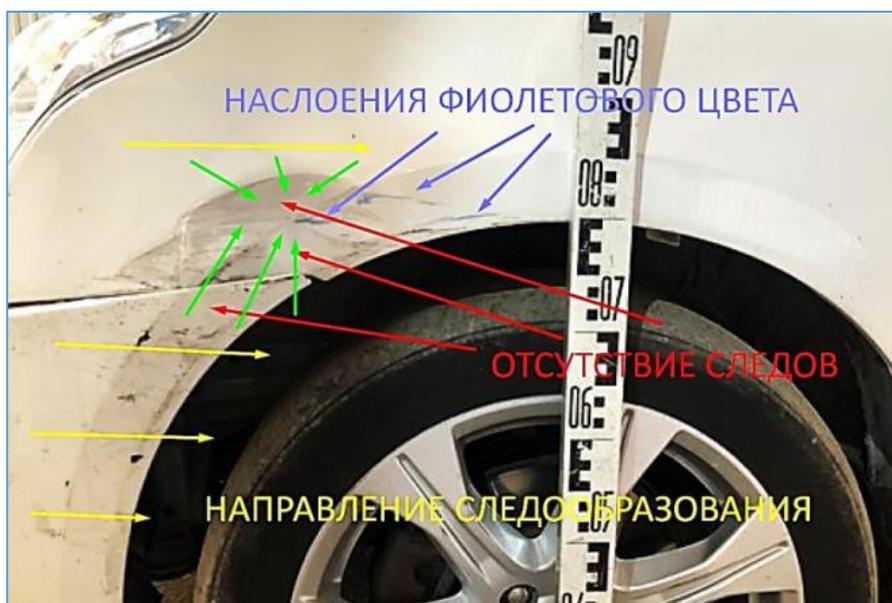
Фото 51

Экспертом было установлено, что повреждения на переднем бампере и левом переднем крыле произошли в результате контактирования с объектом, перемещавшимся спереди назад и слева направо (фото 51).

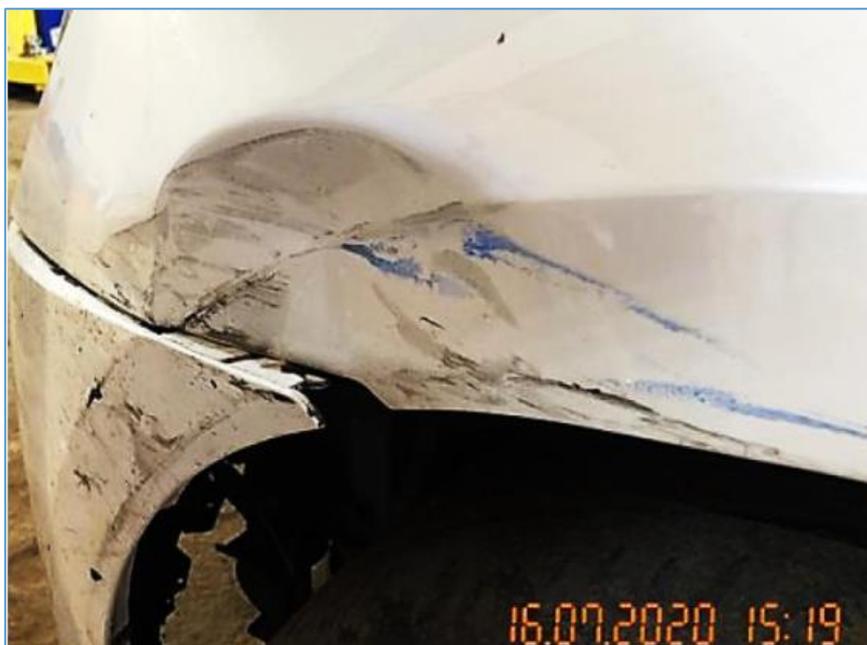
Фото 52

Определим, правильно ли установлено направление. Для этого рассмотрим фотографию этих же повреждений, сделанную с другого ракурса (фото 52).

Расположение наслоений и их конфигурация указывают на то, что повреждения были образованы под действием сил, направленных сзади вперед и слева направо.

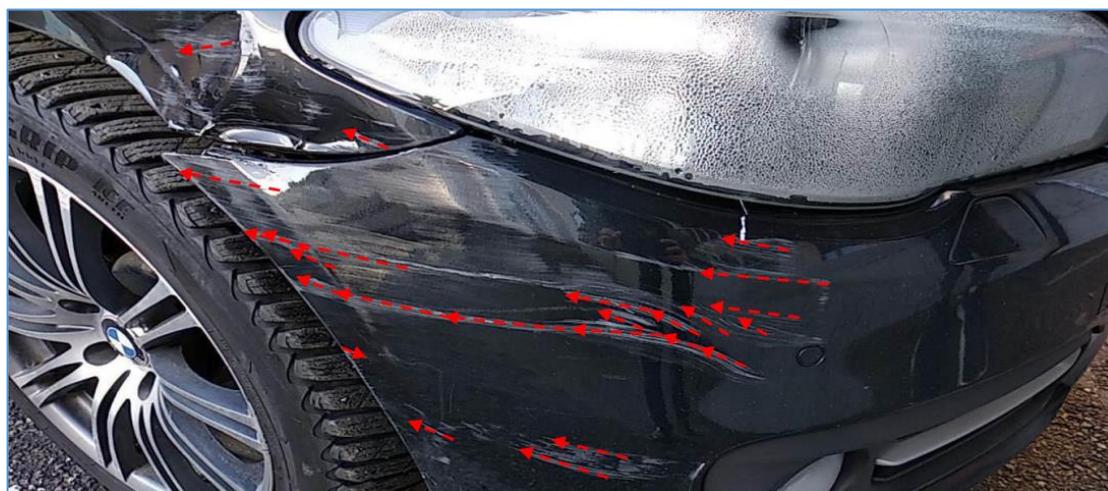
Фото 53

На следующей фотографии (фото 53) мы видим повреждения на боковой стороне переднего бампера, а также стрелки, показывающие различные направления образования повреждений. В этом случае такая конфигурация царапин на участке контакта обусловлена не различными элементами следообразующего объекта или различными событиями, а изменением формы контактирующих элементов, произошедшей из-за деформаций или разрушений следообразующего и(или) следовоспринимающего объектов.

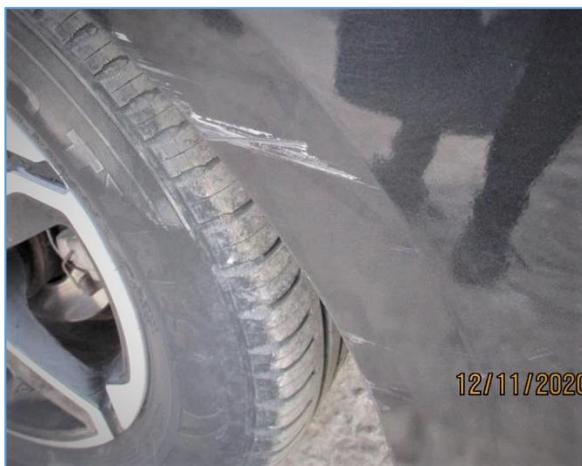
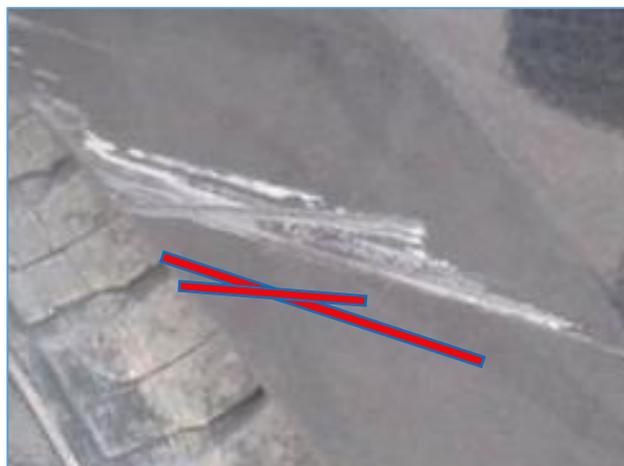
Иногда изменение и деформация следообразующего препятствия может приводить к «многослойности» повреждения (фото 54, 55).

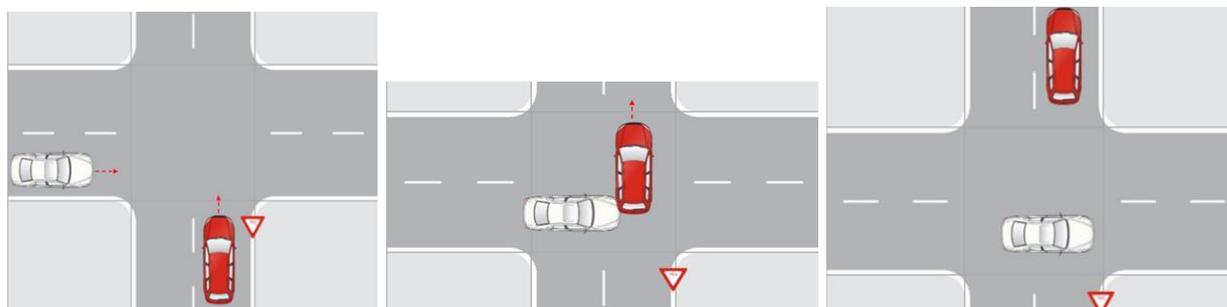
Иллюстрация 3

Встречаются и достаточно сложные случаи. Например, когда повреждения образуются при перекрестном поперечном столкновении (иллюстрация 3).

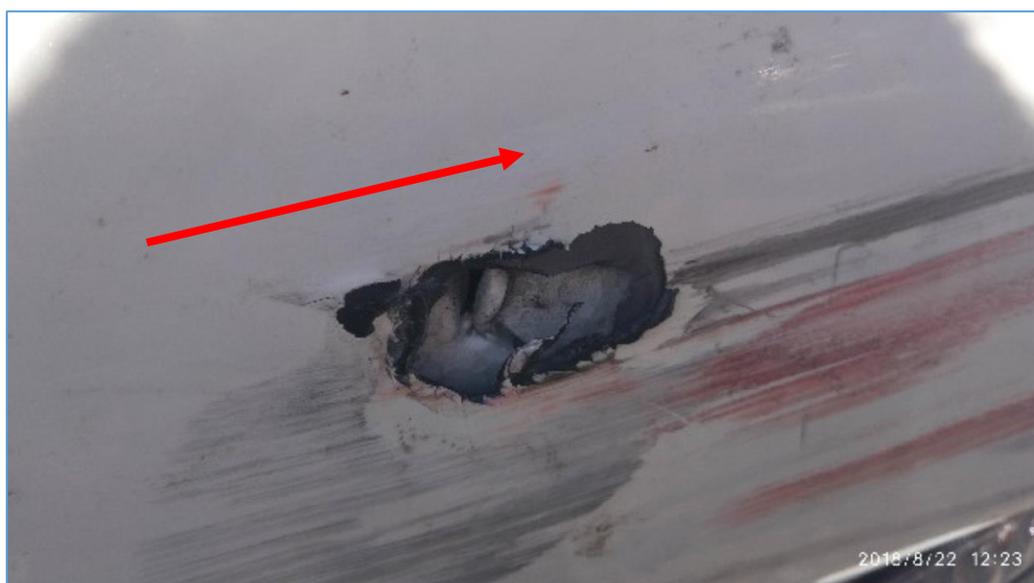
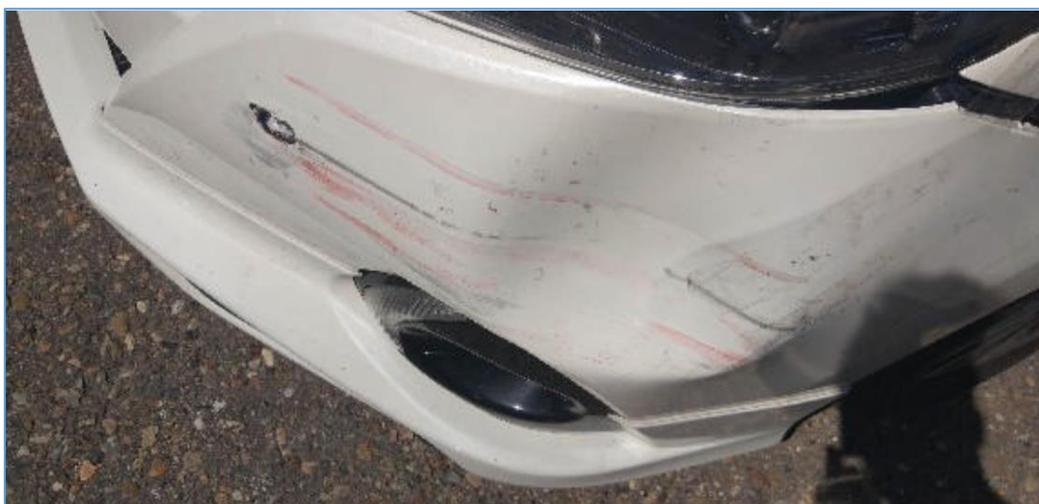
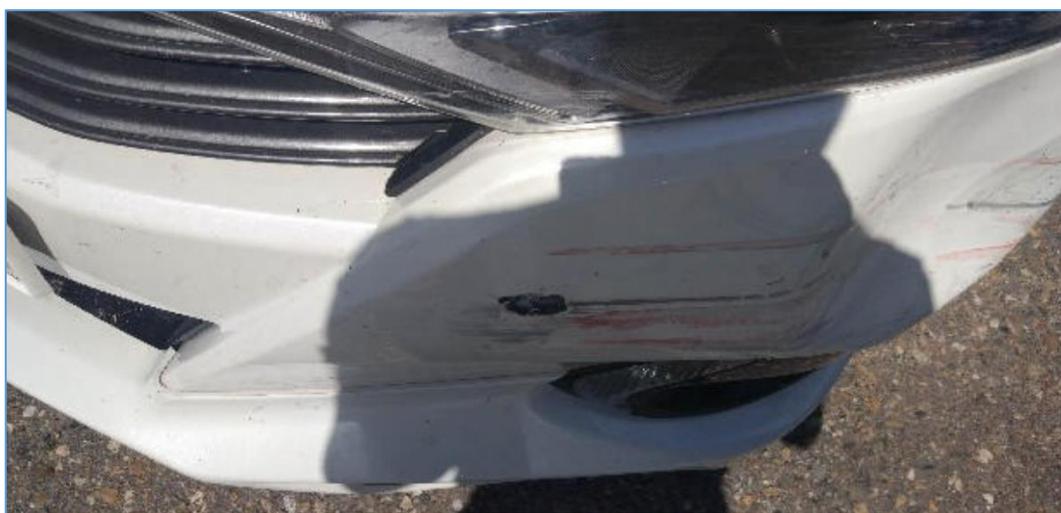
Изучим другие представленные фотографии этого повреждения (фото 58-60).

На фотографиях, приведенных выше, мы видим различную интенсивность полос красного и черного цвета. У места пробоя интенсивность полос выше с последующим «затуханием», а затем (ближе к боковой стороне) опять более интенсивный участок (со складкой на боковой стороне бампера). Следует указать, что волнообразная деформация над местом расположения противотуманной фары, скорее всего, обусловлена вытяжкой и складкой на боковой стороне.

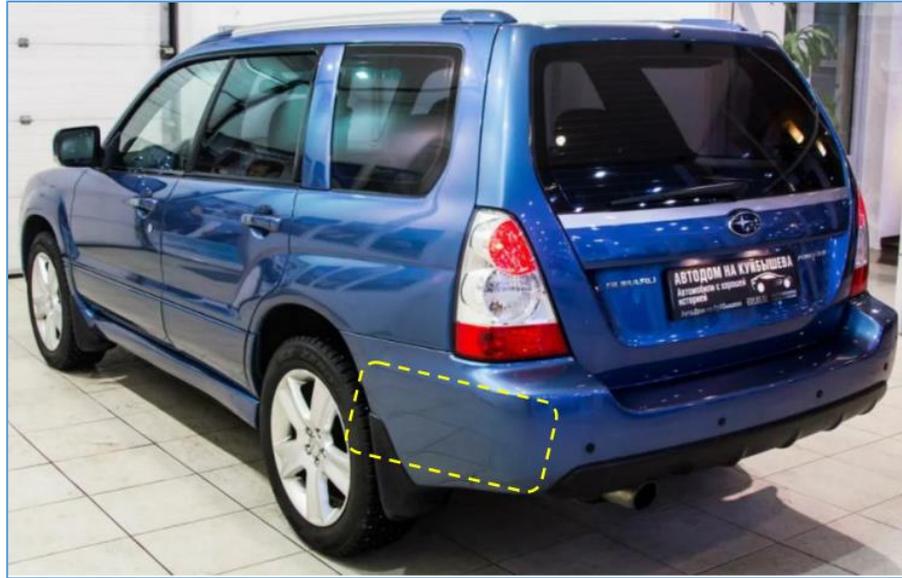
Фото 61

Теперь определим, почему на автомобилях повреждения образовались под наклоном. Исходя из приведенных иллюстраций, контакт происходил с левой боковой частью заднего бампера автомобиля Subaru (фото 61).

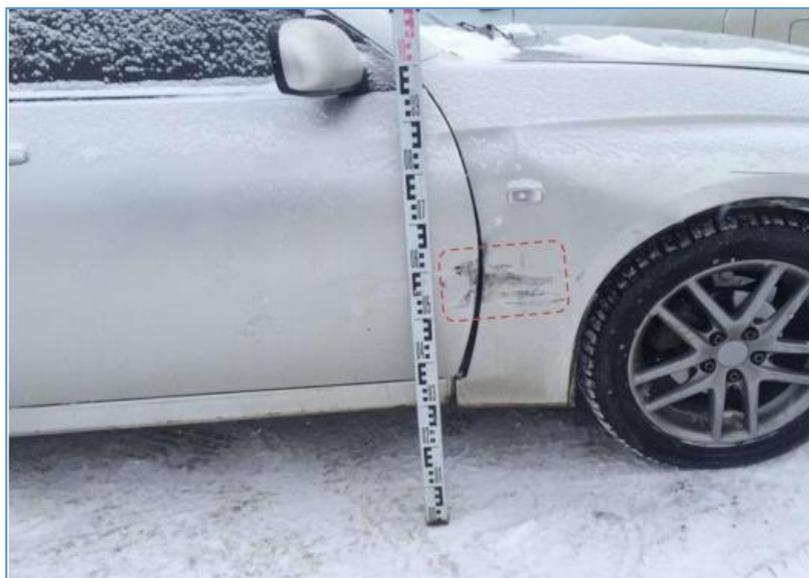
Фото 62

Пример сложного слеодообразования. Автомобиль имеет повреждения на правой боковой стороне (фото 62, 63).

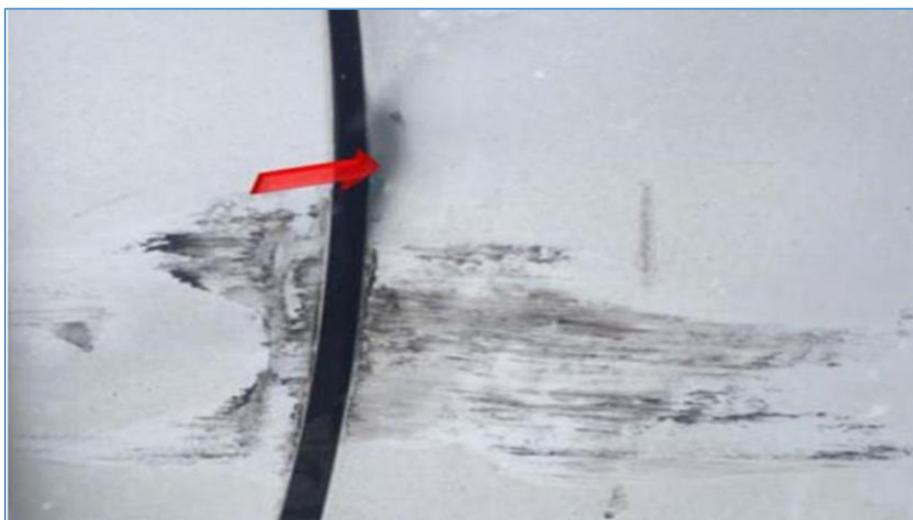
Фото 64

На снимках видны следы контактирования в виде группы горизонтальных царапин, с увеличением зоны контакта спереди назад (ориентация дана относительно направления движения автомобиля, Фото 64, 65).

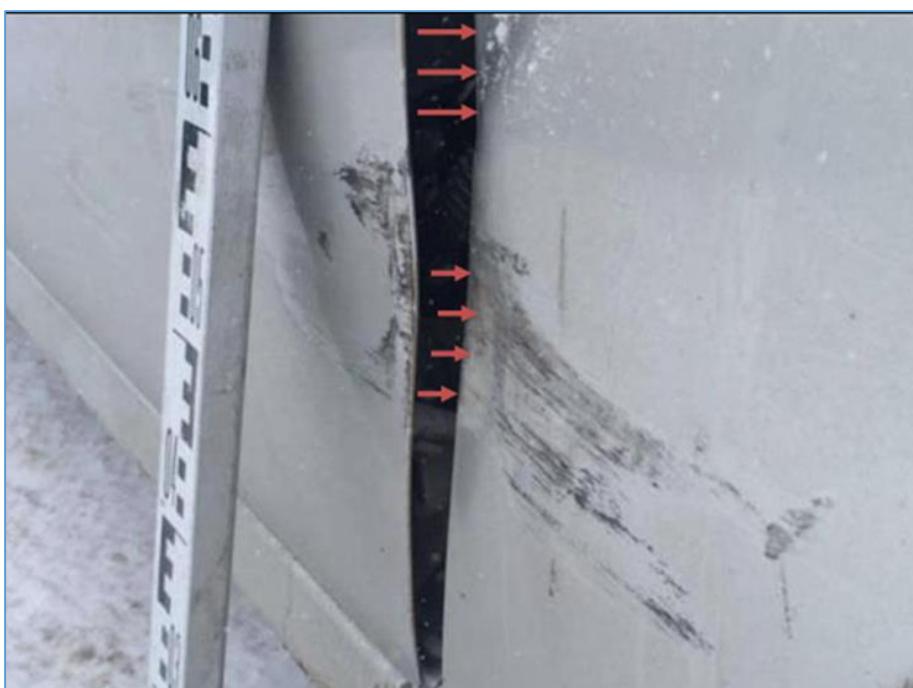
Фото 65

Правая панель (переднее правое крыло) расположена глубже относительно уровня соседней панели (правой передней двери), (фото 65). С учетом разрушения в нижней части крыла следовало бы сделать вывод о том, что повреждение образовано в направлении сзади вперед. В этом случае следует идти «от противного». Предположим, что повреждение образовано сзади вперед, тогда при переходе с панели двери на крыло участок контакта по ширине резко уменьшается, что при росте нагрузки из-за деформации участка завальцовки двери маловероятно. Тогда направление образования должно быть спереди назад. Проверим эту версию. Для этого проведем реконструкцию такого взаимодействия (иллюстрация 7).

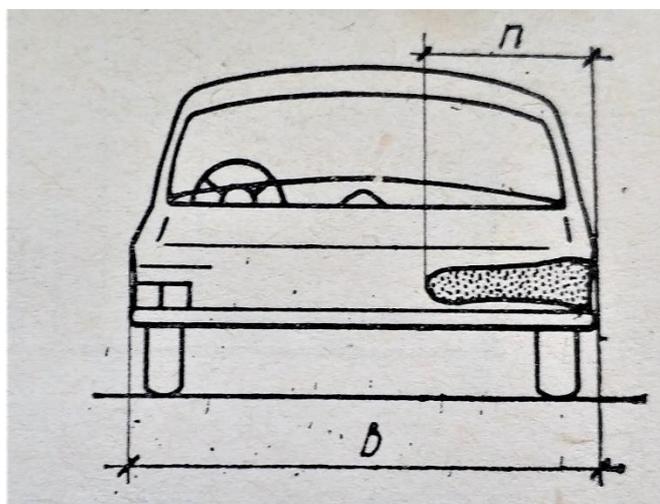
Иллюстрация 8

1 способ. В книге «Расследование дорожно-транспортных происшествий» Практическое пособие. – Таллинн, Валгус, 1980), уже рассматривался вариант установления размеров зон деформаций по изображению автомобиля относительно габаритов транспортного средства (иллюстрация 8).

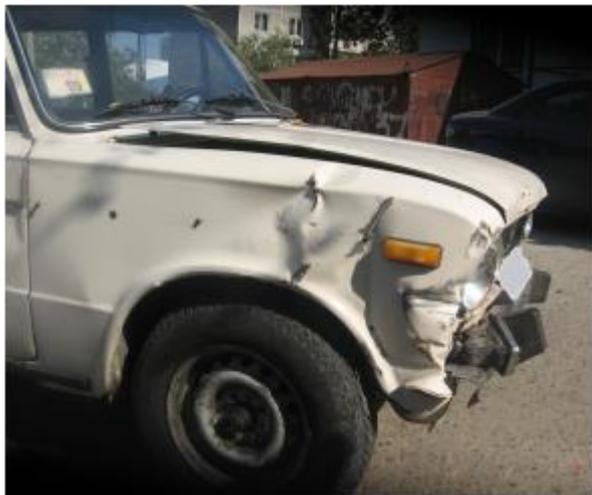
Такой же способ определения размеров повреждений может быть применим относительно элементов конструкции автомобиля, если известен их размер (иллюстрация 9).

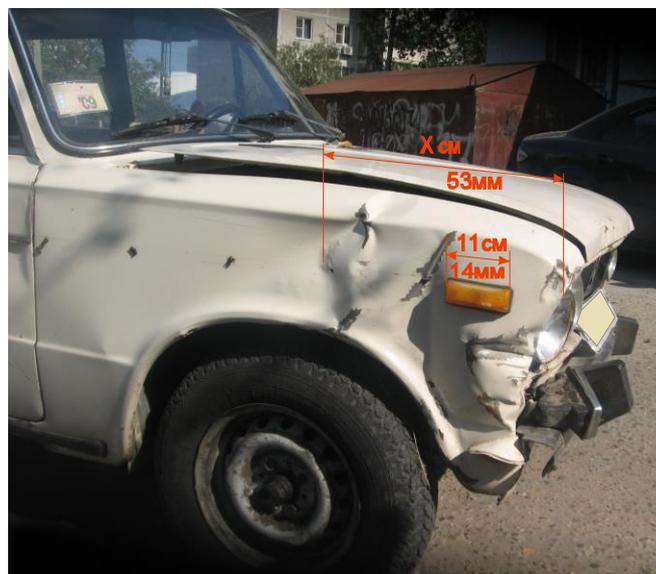
Иллюстрация 9

Размеченное фотоизображение

У поврежденного автомобиля, как правило, остаются неповрежденные элементы (фары, молдинги, боковые зеркала, ручки дверей, блоки задних фонарей и т.д.), размеры которых на данной модели автомобиля неизменны и могут быть установлены при осмотре другого автомобиля такой же марки и модели. Даже размер пластины государственного регистрационного знака (520x112мм) может быть принят в качестве объекта для определения параметров повреждений, так как его размеры установлены ГОСТом.

Размер зоны повреждения в приведенном примере определяется составлением простой пропорции, откуда:

Обязательным условием для установления размерных параметров является **расположение в одной плоскости зоны повреждения и объекта с известными размерами максимально близко друг к другу.**

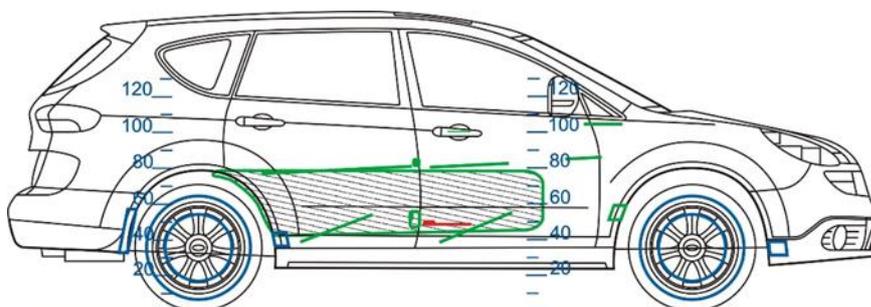
2 способ. Схематичное перенесение повреждений автомобиля с представленных фотографий на его масштабное изображение и последующее определение размеров этих повреждений (иллюстрация 10).

Иллюстрация 10. Масштабное изображение автомобиля «Subaru Tribeca» с нанесенными повреждениями

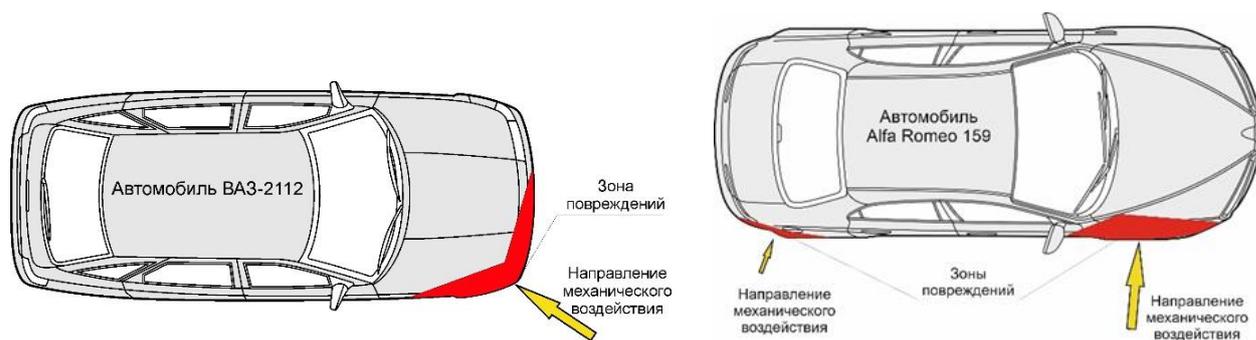
Иллюстрация 11

Составляется графический рисунок транспортного средства с обозначением поврежденных зон, направлением силы, приведшей к такому повреждению (иллюстрация 11). Это делается для всех участников ДТП, если предоставлены фотоматериалы, по которым можно это сделать.

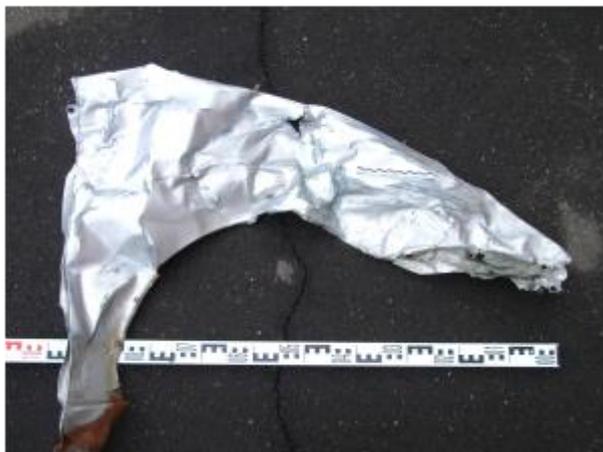
Фото 66

а) пара по отображению формы следообразующего объекта или его элементов (фото 66-71, иллюстрация 12).

Деформированное крыло автомобиля
Ford Focus

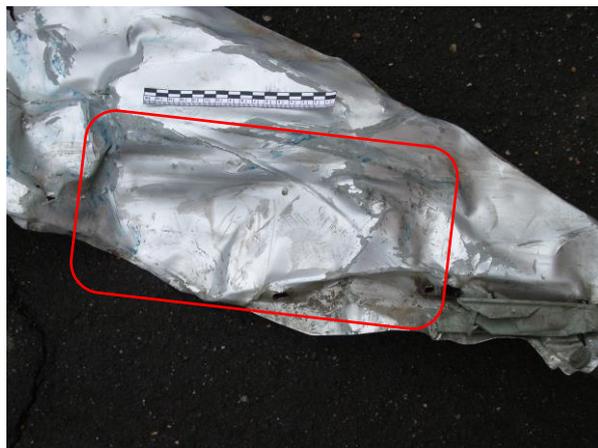
Фото 67

След внедрения выделен красным цветом

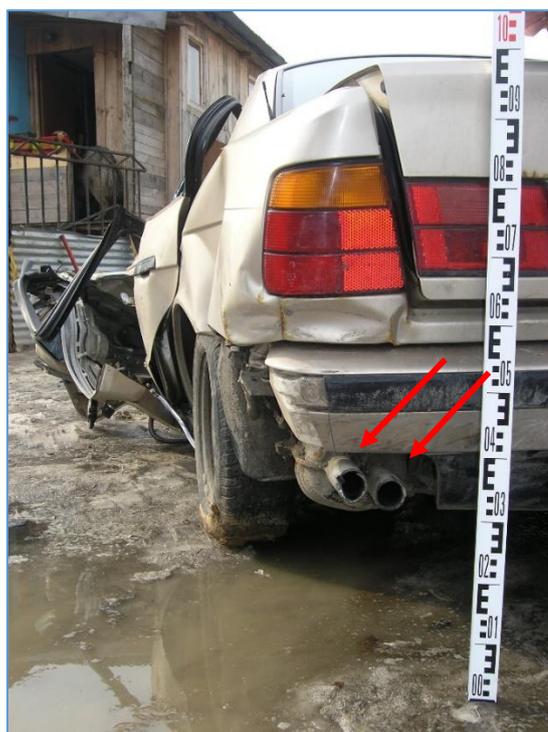
Фото 71

Элементы выхлопной системы ТС1

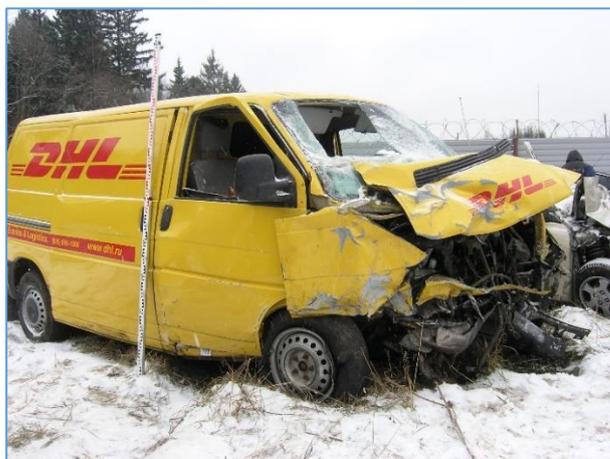
в) пара по наслоениям/отслоениям материала вещества, из которого выполнен (или окрашен) следообразующий или следовоспринимающий объект (фото 72-77).

Фото 72 Автомобиль Volkswagen
Transporter

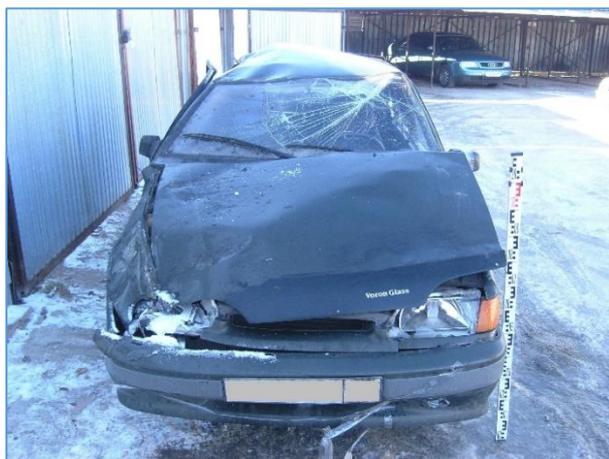
Фото 73 Автомобиль ВАЗ-2114
