Проведение исследований по направлению
«Исследование следов на транспортных средствах и месте
ДТП (транспортно-трассологическая диагностика)»
по заявкам АНО «СОДФУ».

Методические рекомендации

Москва, 2021

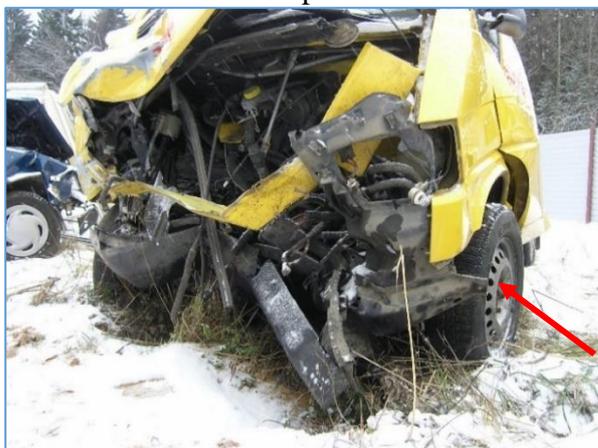
Фото 74 Колесо автомобиля

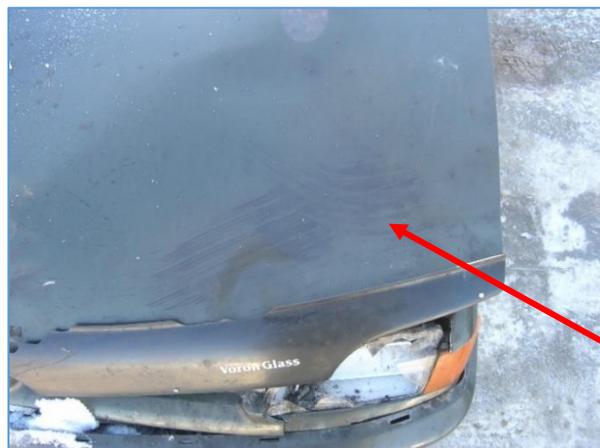
Фото 75 Следы шины автомобиля VW
Transporter

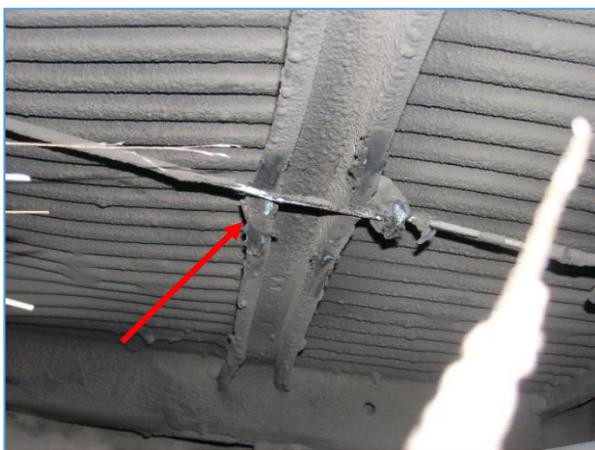
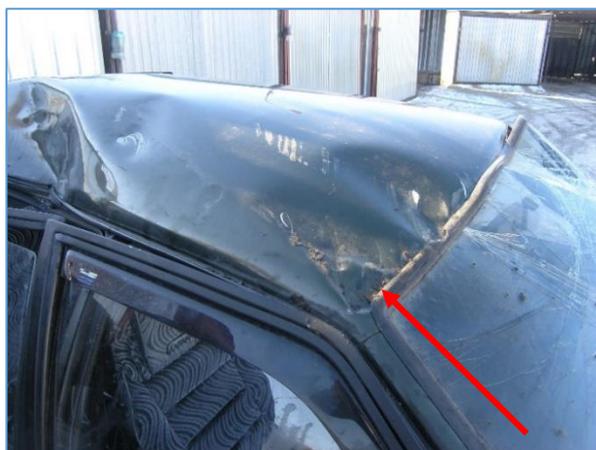
Фото 76 Повреждения на днище автомобиля Фото 77 Наслоения вещества черного цвета похожего на битумную мастику

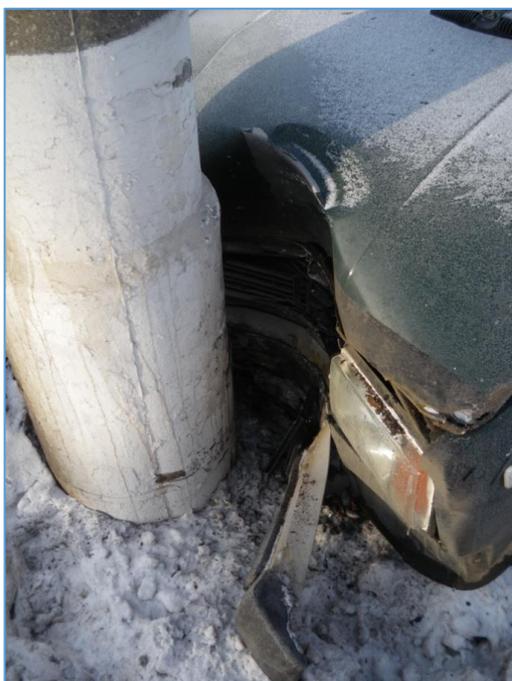
Фото 78

г) пара по «степени жесткости» (фото 78-80).

Легковой автомобиль является объектом неравномерной жесткости, что обусловлено его конструкцией. При образовании этой пары прочностные параметры одного объекта значительно превышают прочностные параметры другого.

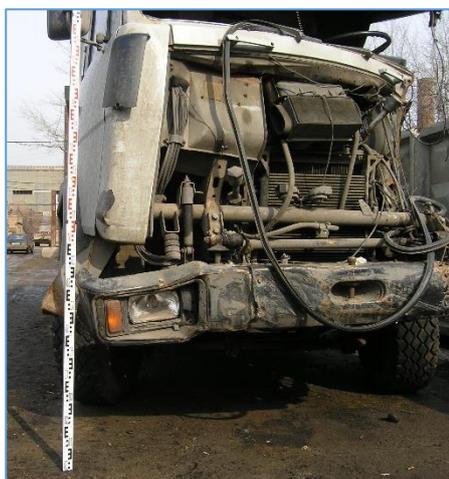
Фото 81

Указанная пара может быть рассмотрена ввиду очевидности повреждений на автомобиле и параметров самого препятствия. К особенностям такой пары можно отнести то обстоятельство, что в рассматриваемых примерах может происходить практически точное отображение формы слеодообразующего объекта, или динамический след с отображением части формы, как правило, с вытяжкой и(или) разрывами (фото 81-84).

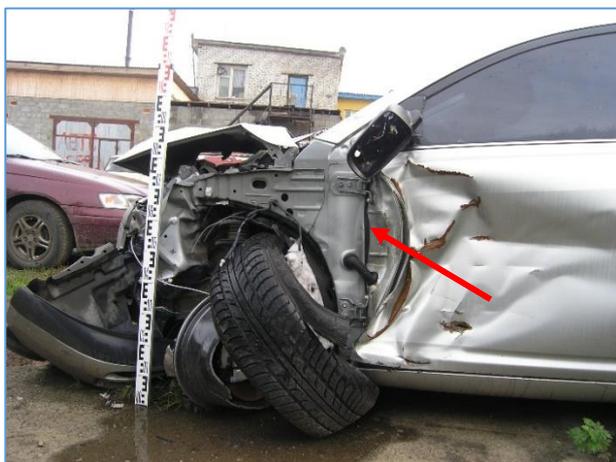
Фото 87 На автомобиле отсутствует левое переднее крыло и имеются следы его отрыва

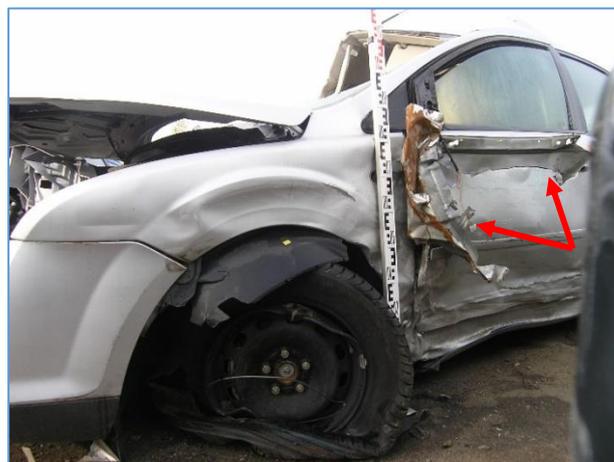
Фото 88 В элементах конструкции автомобиля зажато деформированное крыло другого автомобиля

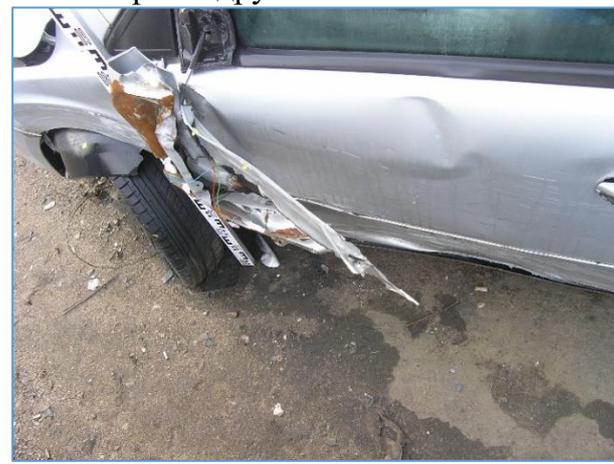
Фото 90

д) пара по отделившейся и зафиксированной детали другого ТС (фото 85-90).

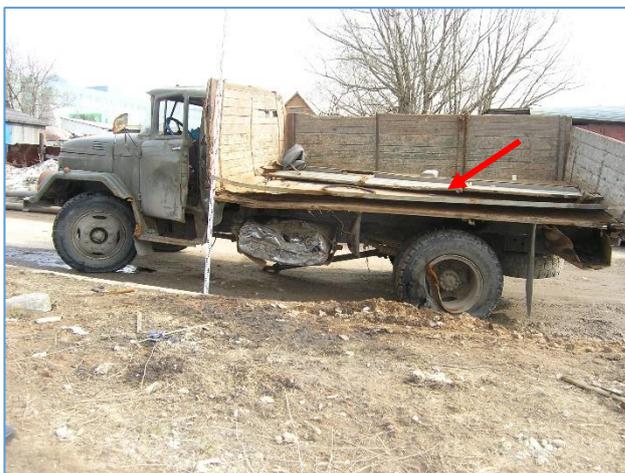
Фото 91 Левый борт автомобиля ЗИЛ полностью отделен и располагается на грузовой платформе

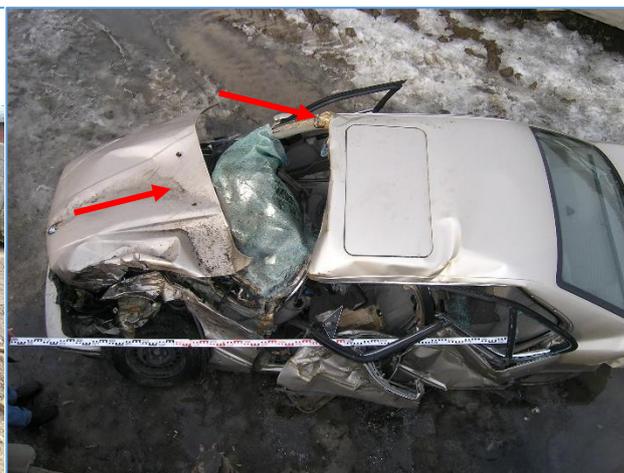
Фото 92 На капоте имеются следы перемещения слеодообразующего объекта, а на рамке ветрового стекла и панели крыши и правой стойки деформация с вытяжкой металла и следами утыкания

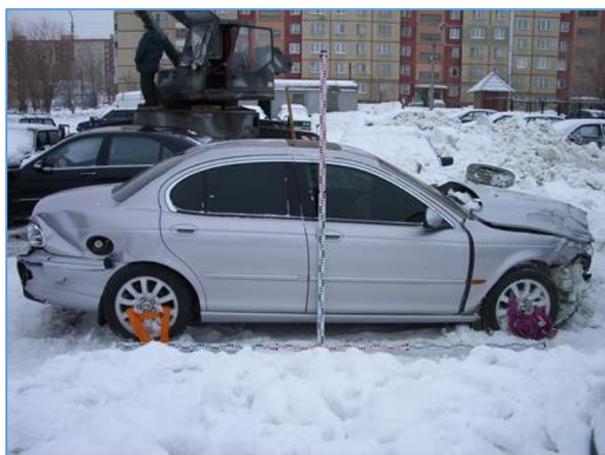
Фото 100

Проведем установление угла первичного и вторичного контактирования автомобилей Jaguar X-Type и Mercedes-Benz S500 (фото 100-103).

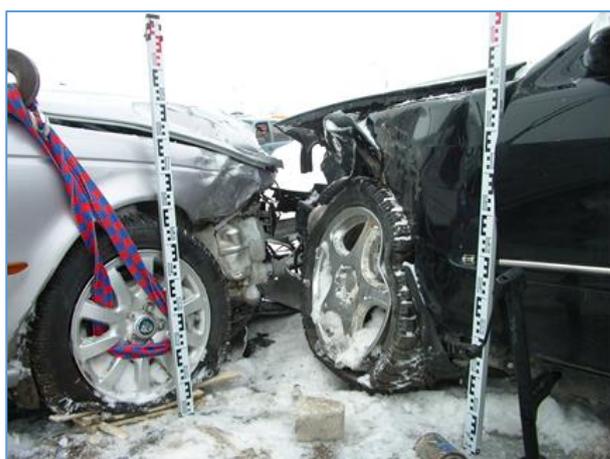
Фото 104

Учитывая направления образования повреждений, автомобили устанавливаются на минимальное расстояние между собой, насколько это позволяют условия осмотра и состояние ТС. В поле кадра располагают масштабную линейку, это делается для соотнесения высот повреждений (фото 104, 105). Положение автомобилей может корректироваться, учитывая повреждения на периферийных элементах их конструкций. Для установления значения угла первичного контактирования масштабные линейки располагают параллельно их осям. Полученное взаиморасположение транспортных средств фиксируется на виде сверху и на видах сбоку.

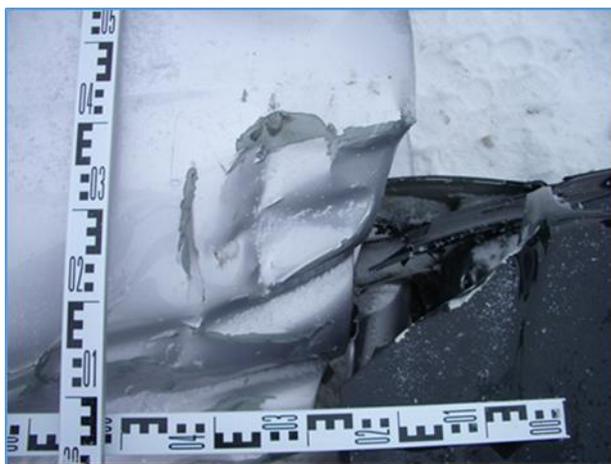
Фото 106

Исходя из зон повреждений передних угловых частей и повреждений на угловых частях капотов автомобилей Jaguar X-Type и Mercedes-Benz S500, определяется угол первичного контактирования (фото 106).

Полученное значение угла первичного контактирования составляет около 85° .

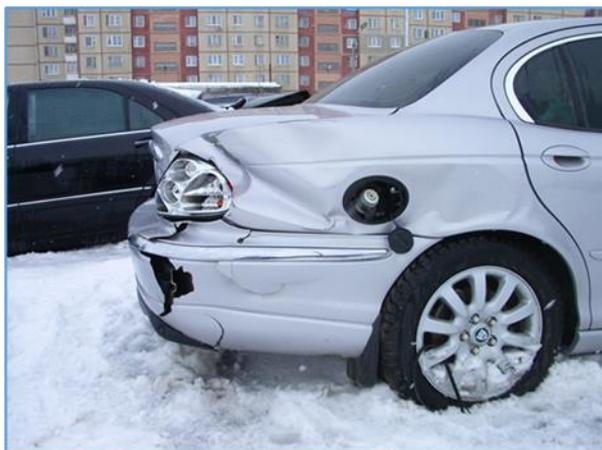
Фото 107

Такое же сопоставление следует проводить для установления взаиморасположения автомобилей при вторичном контактировании (второй, третий и последующие контакты) (фото 107, 108).

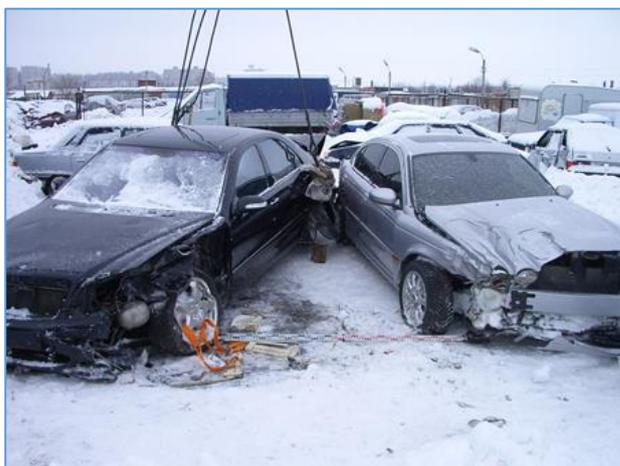
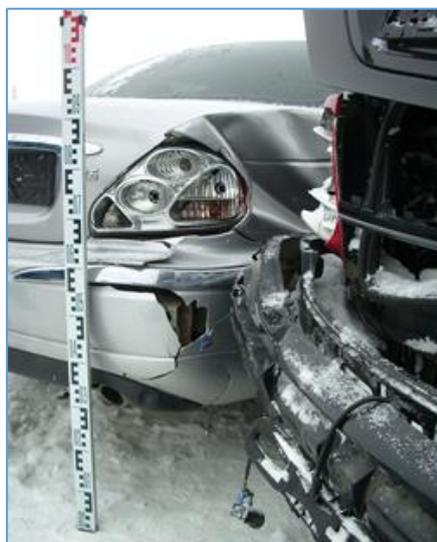
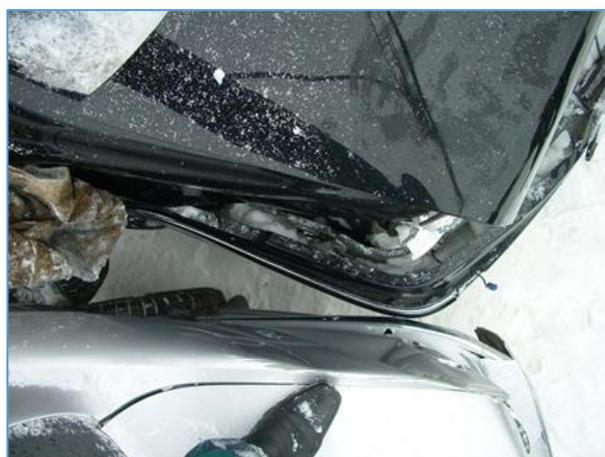
В ходе сопоставления углообразной складки на правой боковине автомобиля Jaguar X-Туре и кромке задней части (переход на нишу заднего блока фонарей) левой боковины автомобиля Mercedes-Benz S500, определен угол вторичного контактирования около 15° (фото 109-112).

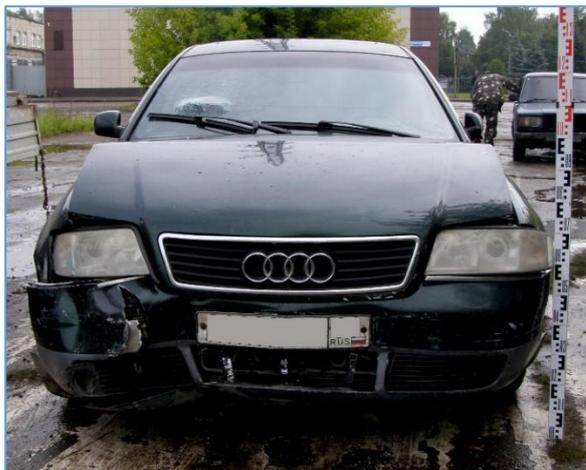
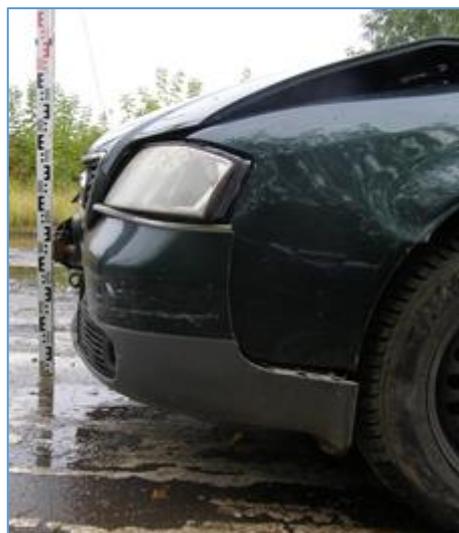
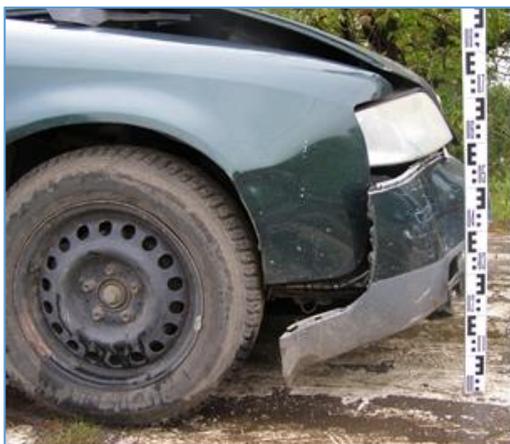
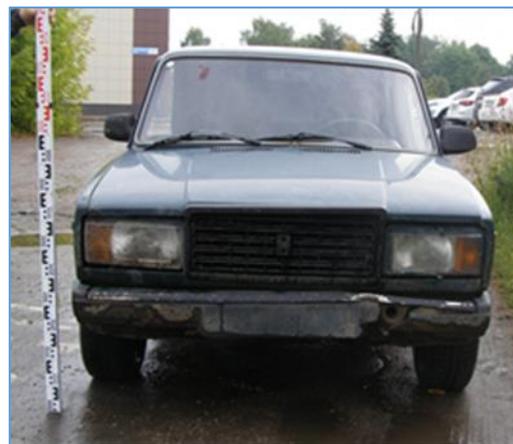
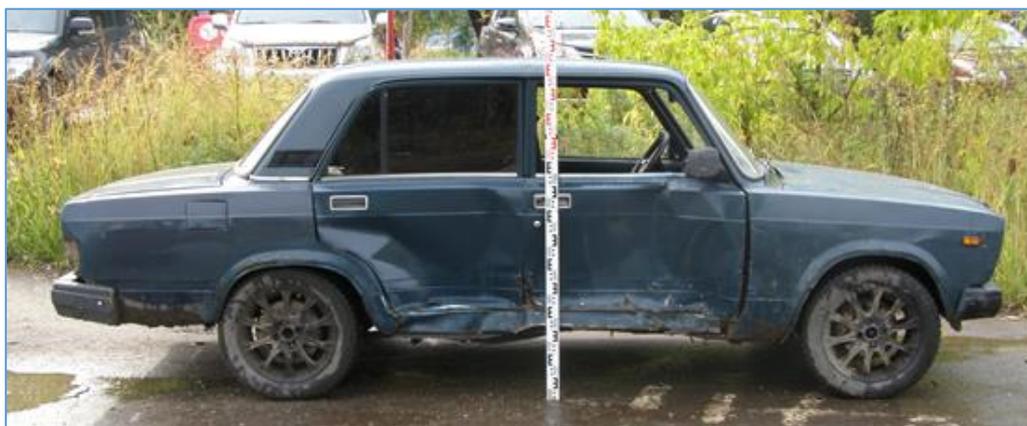
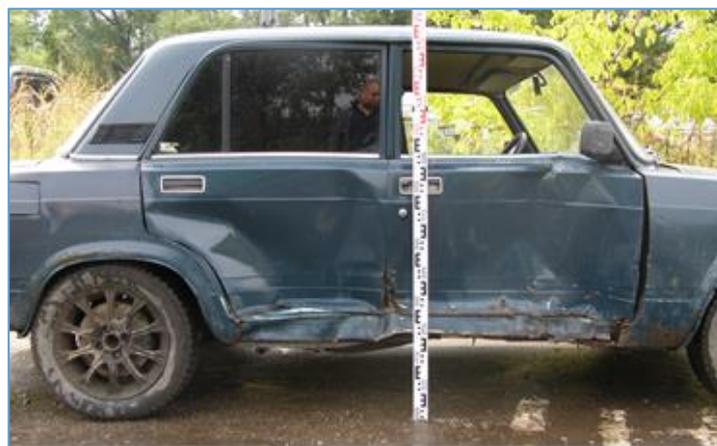
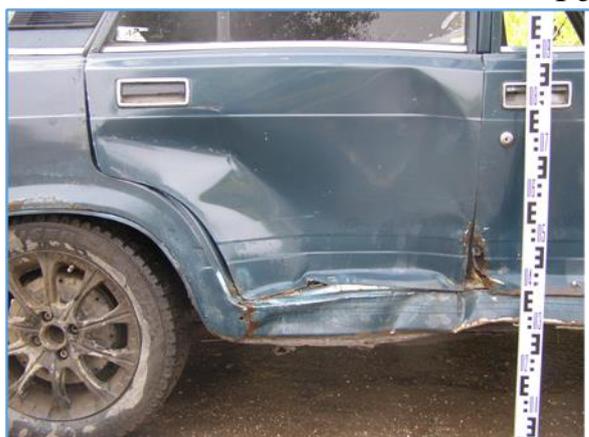
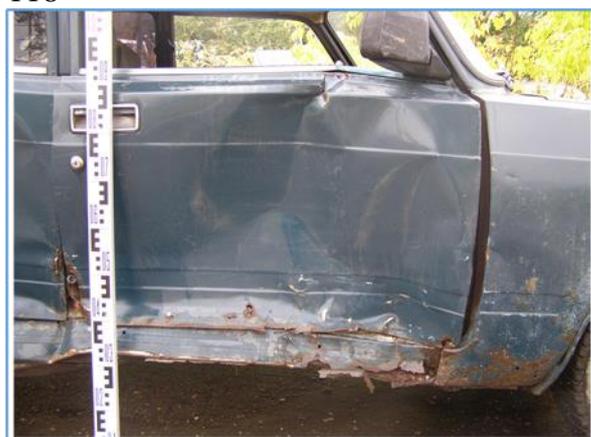
Рассмотрим пример сопоставления автомобилей Audi A6 и ВАЗ-2107 (фото 113-120):

При анализе повреждений на автомобиле Audi A6 и ВАЗ-2107 не просматривается их соотносимости, и кажется, что автомобили не имеют пар контактирования и, следовательно, не контактировали.

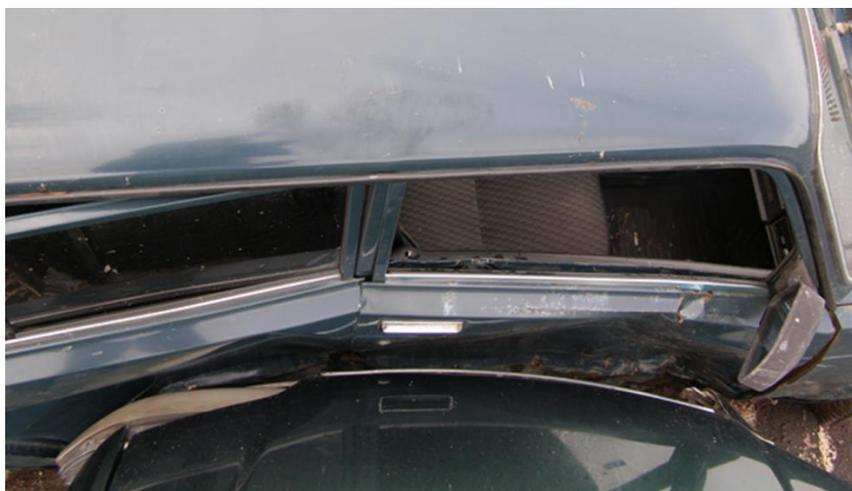
Фото 121

Однако, в результате проведенного натурного сопоставления было установлено соответствие по форме и расположению ТС, а значение угла в момент первичного контактирования автомобилей составило около $90\sim 95^\circ$ (фото 121,122).

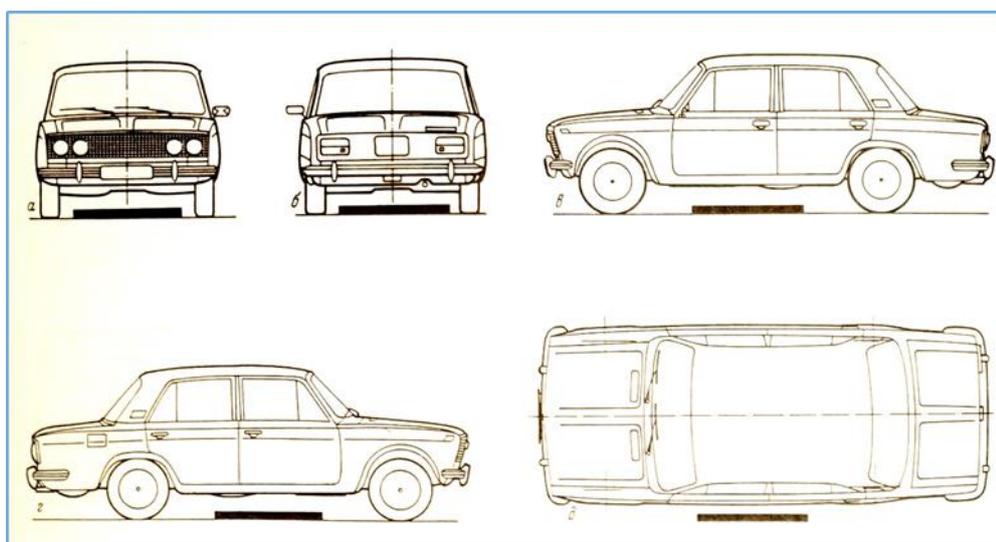
Иллюстрация 14

Для сопоставления использовались чертежи автомобилей, которые с помощью копировальной техники приводились к одному масштабу (иллюстрация 14).

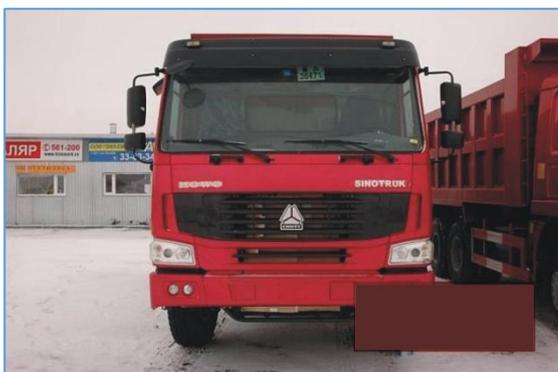
Иллюстрация 16 Фотоизображение автомобиля «HOWO»

Изображение автомобиля можно получить путем создания модели по его фотографии (нанесение контурных линий, с последующим масштабированием) (иллюстрации 16–18):

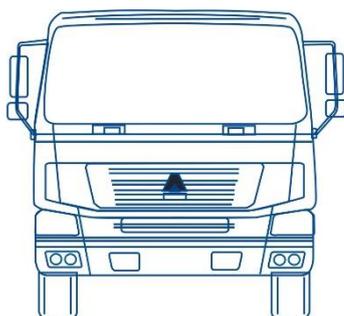
Иллюстрация 18 Полученное масштабное изображение автомобиля «HOWO»

Графоаналитический метод может быть использован только с обязательным условием **одномасштабности** сопоставляемых изображений.

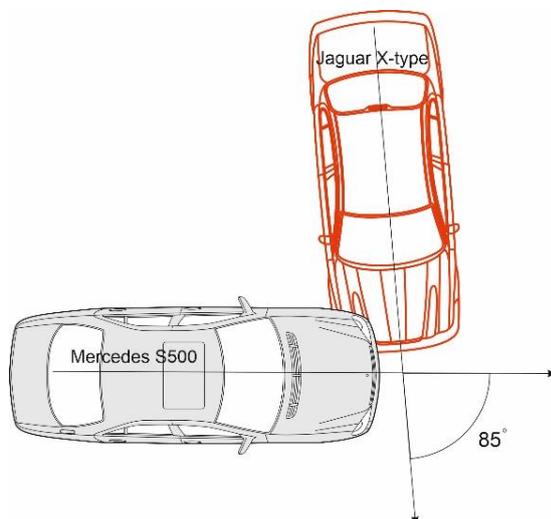
Иллюстрация 19

Для установления угла первичного контактирования используются виды ТС сверху, и определяется их первоначальное положение с учетом начальной точки контакта, расположения зон, направления образования повреждений и пар контактирования. Результатом такого сопоставления является установленная величина угла первичного контакта между осями автомобилей (иллюстрация 19).

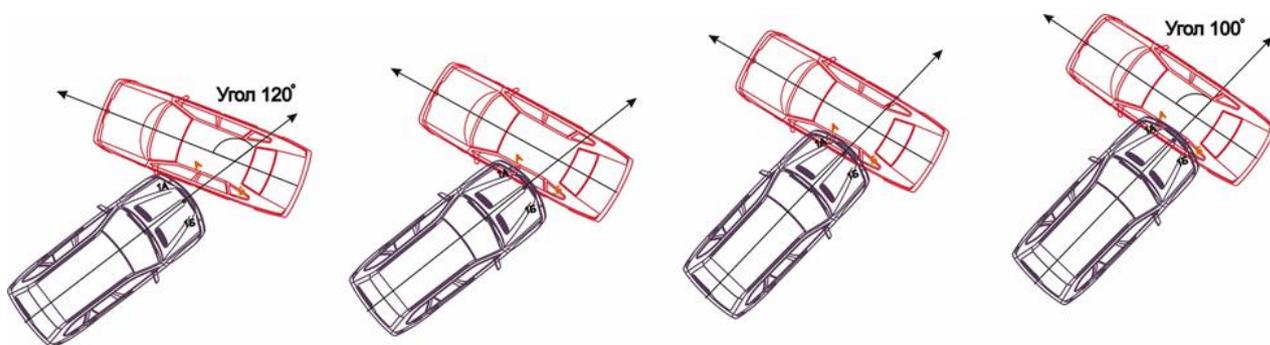
Иллюстрация 23

В случае постановки вопросов о механизме контактирования требуется иллюстрировать процесс взаимовнедрения ТС, а также изменение угла в процессе контактирования, так называемая обкатка (иллюстрация 23):

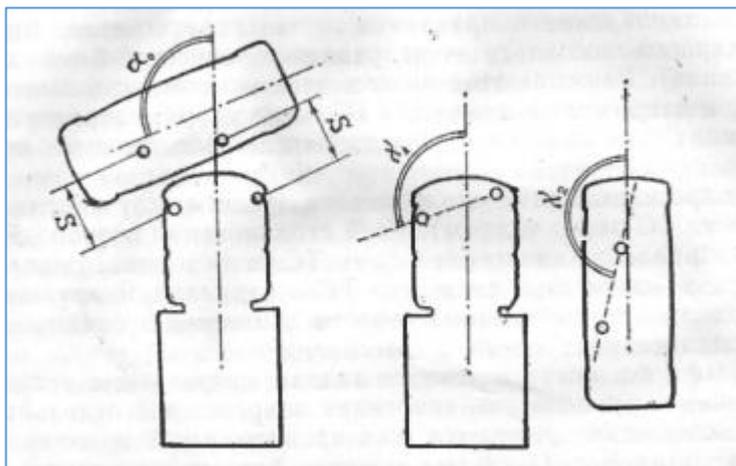
Иллюстрация 26

В пособии рассматривается определение угла контактирования по двум парным участкам в зонах повреждений ТС. На картинках сопоставления все выглядит достоверно (иллюстрация 26):

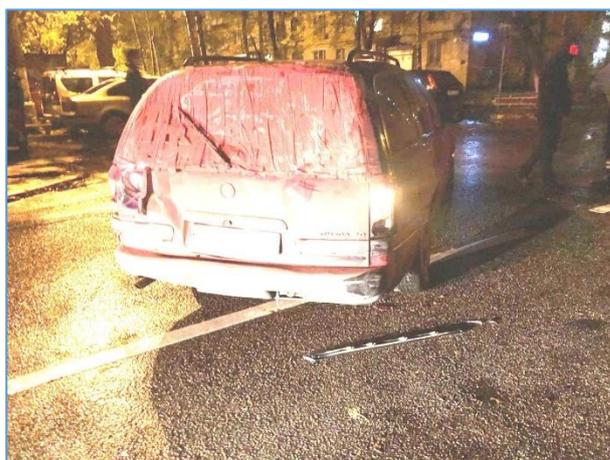
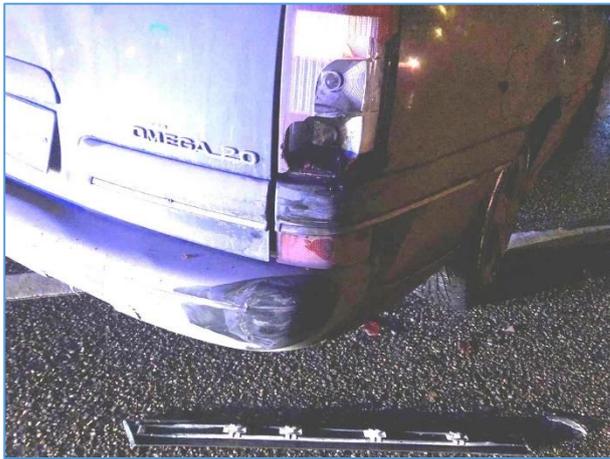
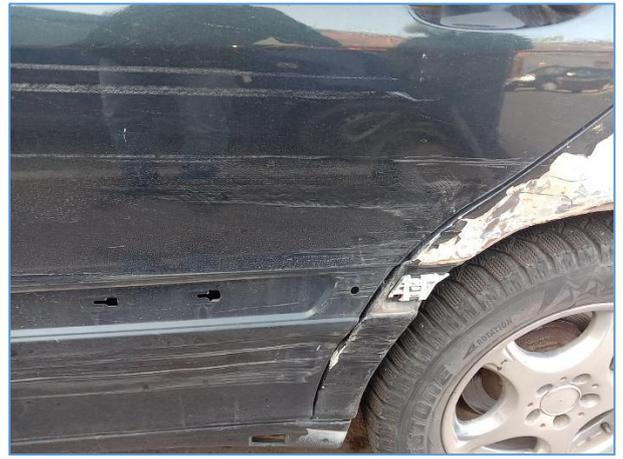
В случаях контактирования с угловыми частями следует проводить несколько сопоставлений при различных ракурсах и рядом приводить фотографии с участками повреждений в сопоставляемых зонах (фото 123-126, иллюстрации 38-40).

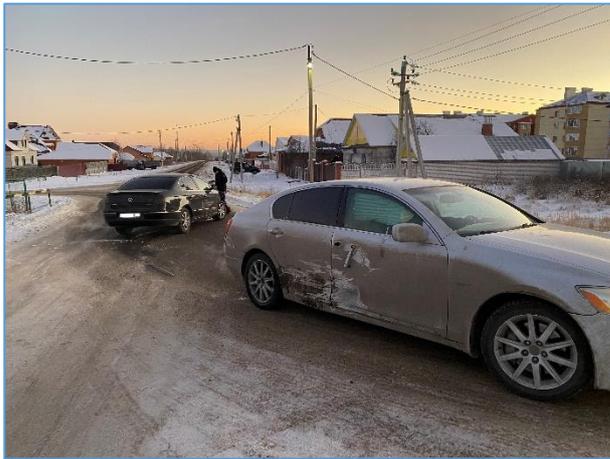
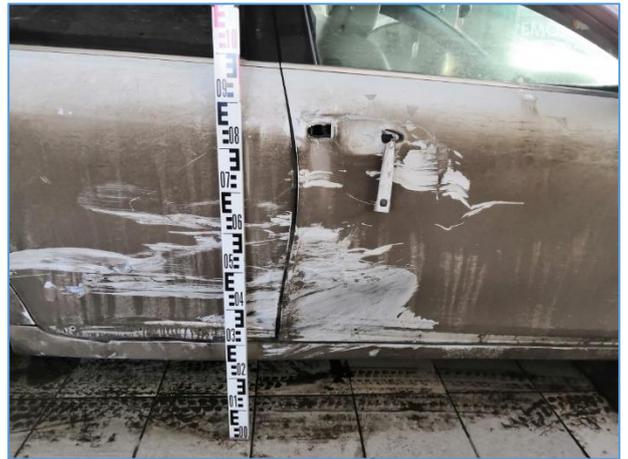
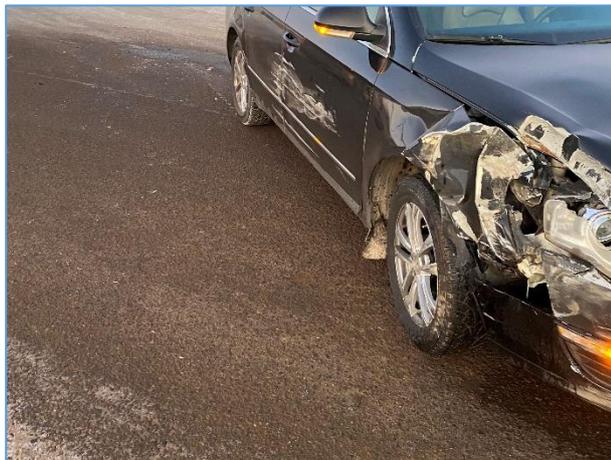
Значительные проблемы вызывают и ситуации, когда с автомобилем контактирует автомобиль, уже имеющий значительные повреждения (фото 127-129).

Прежде всего, как и для обычного случая, рассматриваются и определяются пары контактирования, а затем проводится сопоставление транспортных средств. Графический редактор позволяет нарисовать поврежденный участок и провести сопоставление (иллюстрации 41,42).

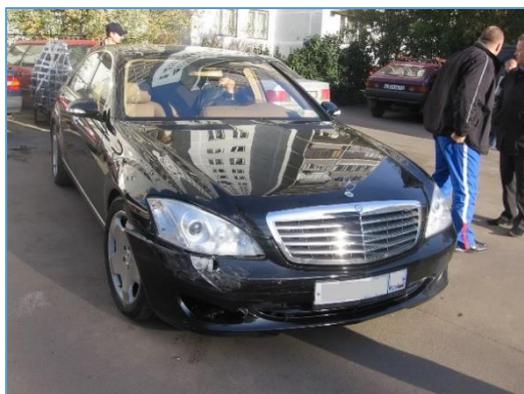
Рассмотрим пример. Автомобиль «Mercedes S600», как заявлено страхователем, получил повреждения в результате контактирования с мачтой городского освещения. Повреждения образованы в направлении спереди назад слева направо снизу вверх.

Фото 130. Предоставленное изображение автомобиля «Mercedes S600»

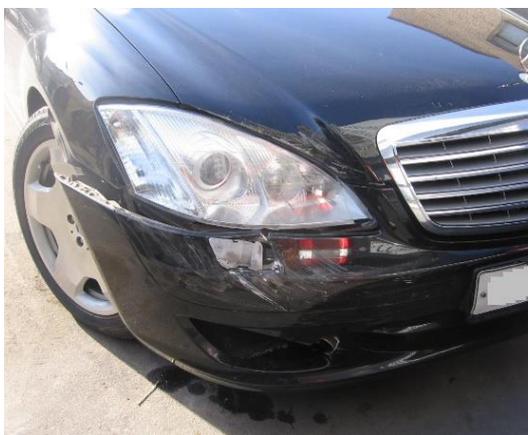
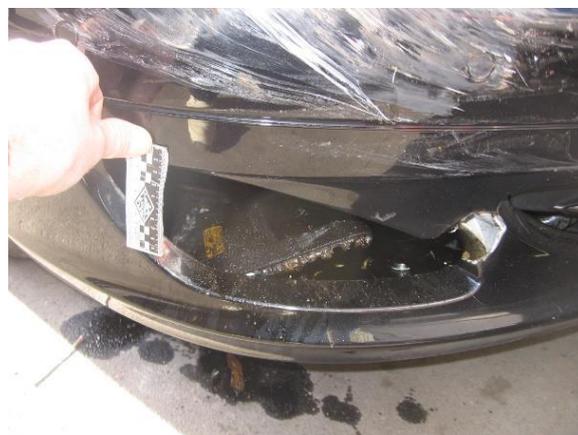
Перенос повреждений на масштабное изображение автомобиля (иллюстрация 43 а,б,в) позволил определить, что зона перекрытия автомобиля и препятствия составляла около 50–60см от его правой стороны. На высоте около 30–35см от опорной поверхности в зоне правой противотуманной фары располагается повреждение круглой формы. На закраине колесного диска правого переднего колеса имеется участок с задирами.

Фото 131, 132. Детализовка повреждений в верхней и нижней передней правой части автомобиля

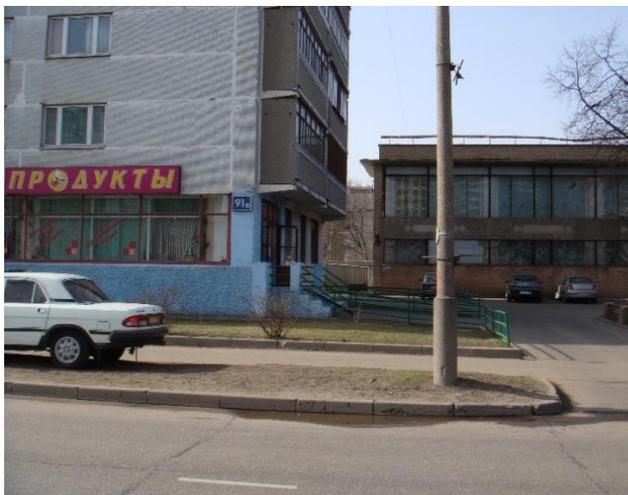
Первый объект – мачта №1, представляющая собой столб цилиндрической формы, выполненный из железобетона и имеющий участок большего диаметра в нижней части (фото 133, 134).

Фото 133. Мачта № 1

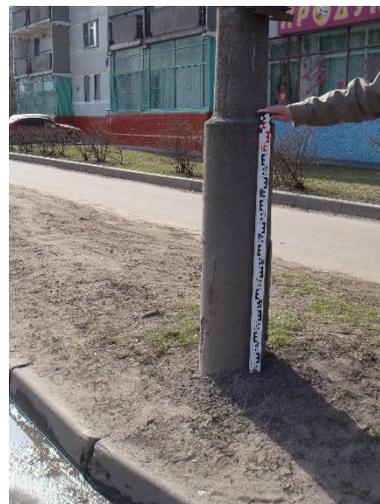
Фото 134. Мачта №1 с мерным объектом

Для оценки взаиморасположения зон повреждений на автомобиле и размерных параметров мачты №1 было проведено сопоставление их масштабных изображений (иллюстрация 44, а, б, в) с учетом наличия бордюрного камня и конфигурации опорной поверхности.

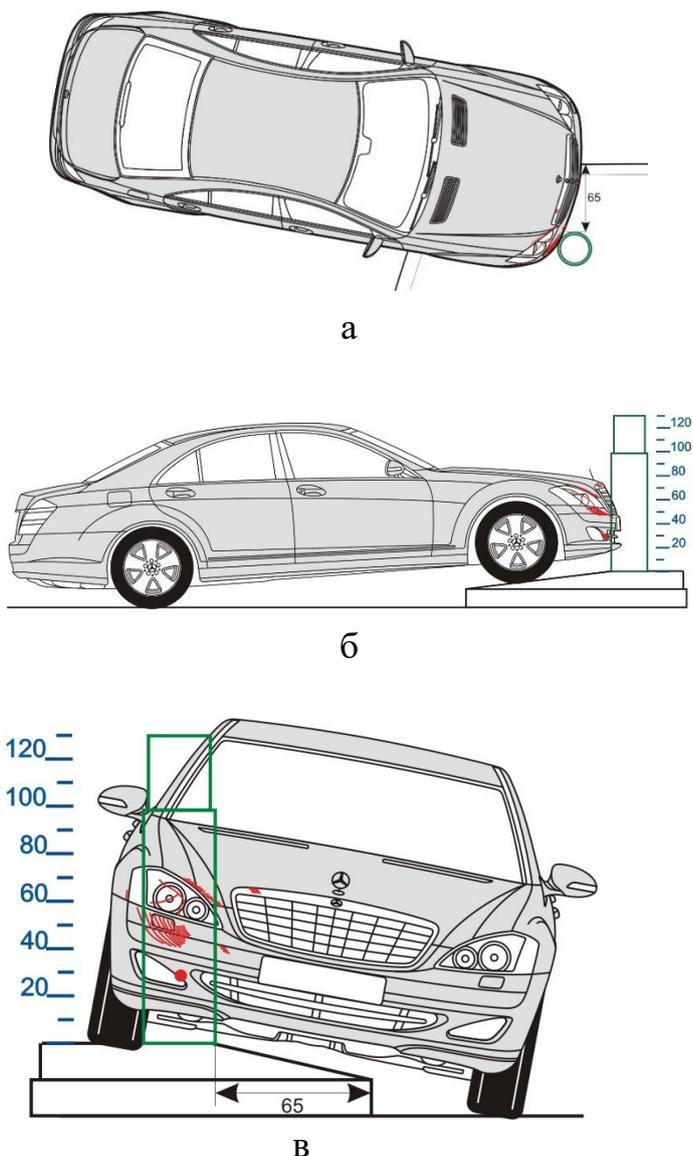
Иллюстрация 44. Сопоставление масштабных изображений автомобиля и мачты №1: а – вид сверху; б – вид сбоку; в – вид спереди, двукратное увеличение

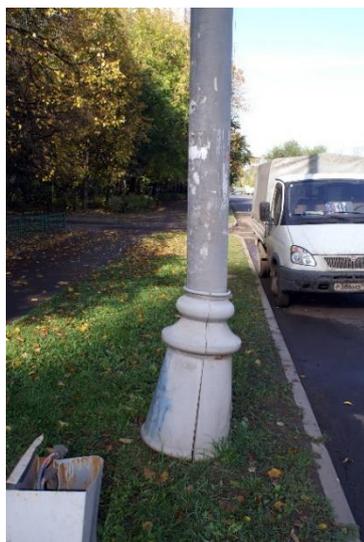
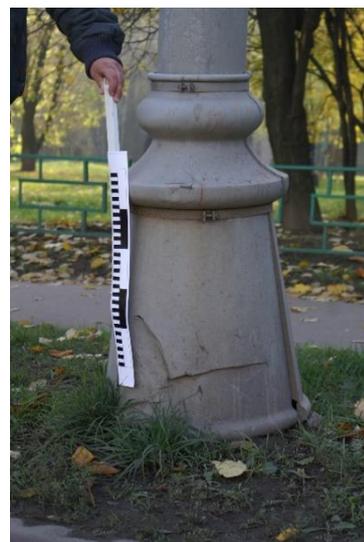
Второй объект возможного контакта – мачта №2, представляющая собой столб цилиндрической формы, выполненный из металлической трубы, в нижней части которого установлен декоративный элемент (так называемая «юбка»), выполненный из полимерного материала (фото 135, 136).

Для оценки взаиморасположения зон повреждений на автомобиле, а также повреждений на мачте №2 проводилось сопоставление их масштабных изображений.

Проведенные построения позволяют наглядно проиллюстрировать вывод о том, что повреждения передней правой части автомобиля «Mercedes S600» не могли образоваться как в результате контактирования с мачтой № 1, так и в результате контактирования с мачтой №2.

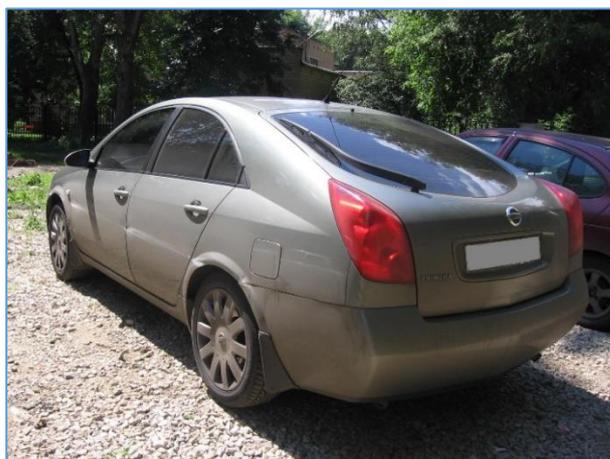
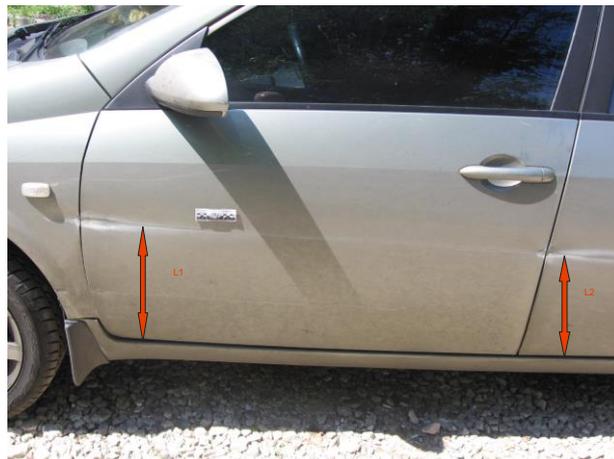
Основными признаками, указывающими на нахождение автомобиля в состоянии торможения, являются характерные наклонные царапины или борозды на боковых частях кузова, расположенные под углом к опорной поверхности дороги (фото 137, 138). Как правило, наклон таких царапин или борозд не превышает значение 5° .

Такое расположение повреждений обусловлено тем, что в результате контактирования высотное положение объекта не меняется, а положение автомобиля из-за ранее примененного торможения привело к «проседанию» передней части и подъему задней, вызванному перераспределением масс. После остановки автомобиль займет свое нормальное положение относительно дороги.

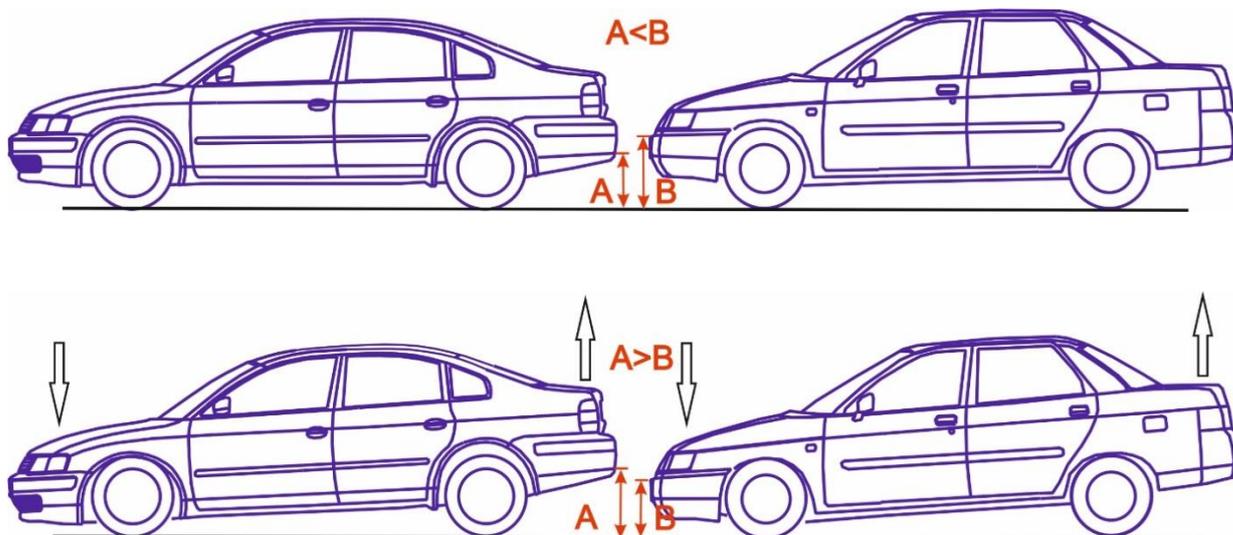
Иллюстрация 49

При сопоставлении высотных параметров зон повреждений передних и задних частей контактировавших автомобилей также может быть определен режим движения, в котором находились автомобили (иллюстрация 49).

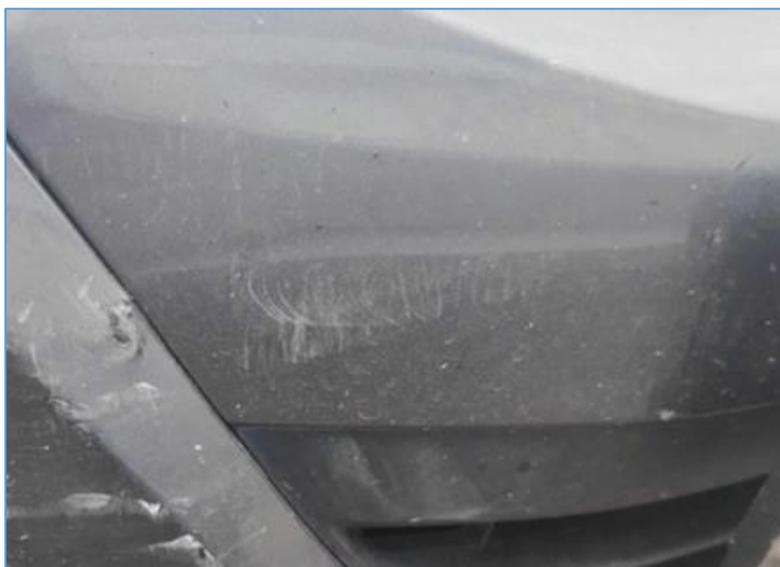
Фото 139

Когда контактирование происходит на малой скорости, следы утыкания могут носить вид округлых или овальных царапин (фото 139).

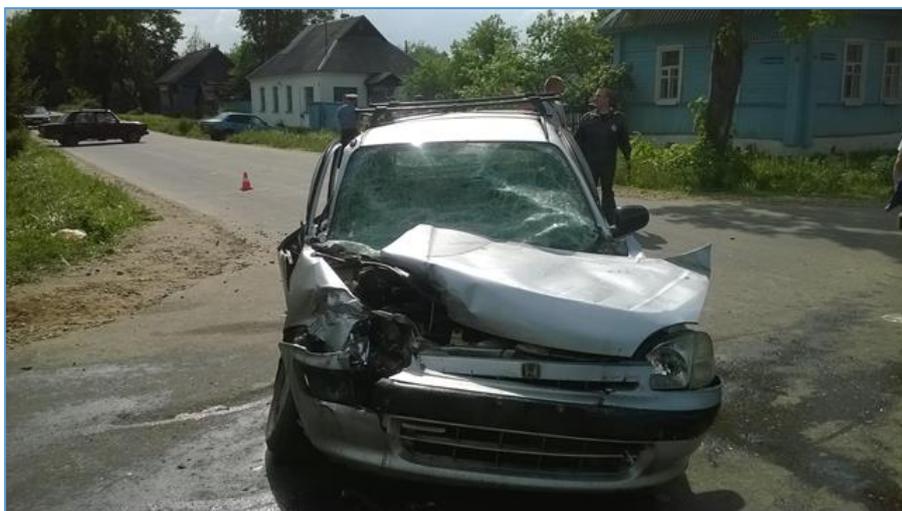
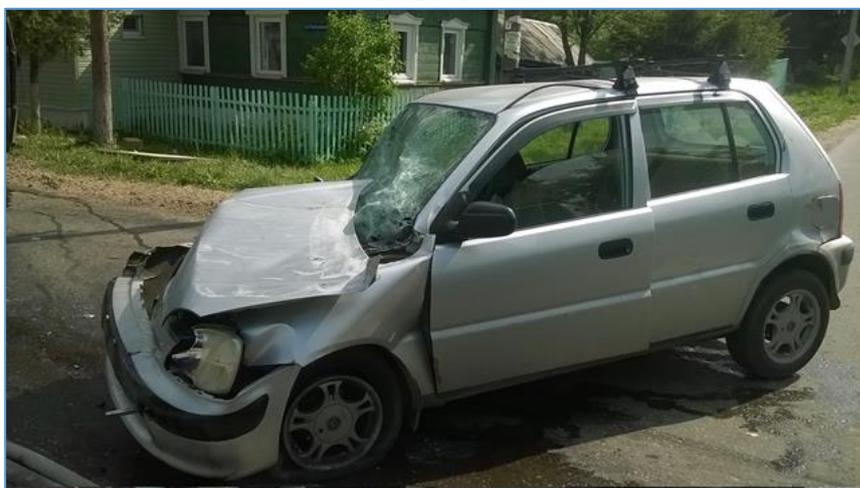
если слеодообразующий элемент одного автомобиля образовал повреждение на относительно горизонтальной поверхности другого автомобиля (фото 140, 141).

В рассматриваемом случае при перекрестном столкновении на капоте автомобиля Honda Logo образовались борозды и царапины в результате взаимодействия с нижней частью кузова грузового автомобиля Hyundai HD65. За время такого контактирования автомобили перемещаются на расстояния, прямо пропорциональные скоростям их движения, и это соотношение скоростей характеризуется величиной тангенса угла между направлением царапин и продольной осью автомобиля Honda Logo.

На представленных фотоизображениях (фото 140, 141) просматривается, что царапины параллельны левому ребру жесткости капота. Поскольку автомобиль Honda Logo на исследование предоставлен не был, а фотоизображения капота с соответствующего ракурса (вид сверху) в предоставленных материалах отсутствуют, то измерения проводились по масштабным изображениям модели автомобиля Honda Logo, согласно которым угол (γ) между ребром жесткости капота и продольной осью автомобиля составляет около 19 градусов (иллюстрация 52).

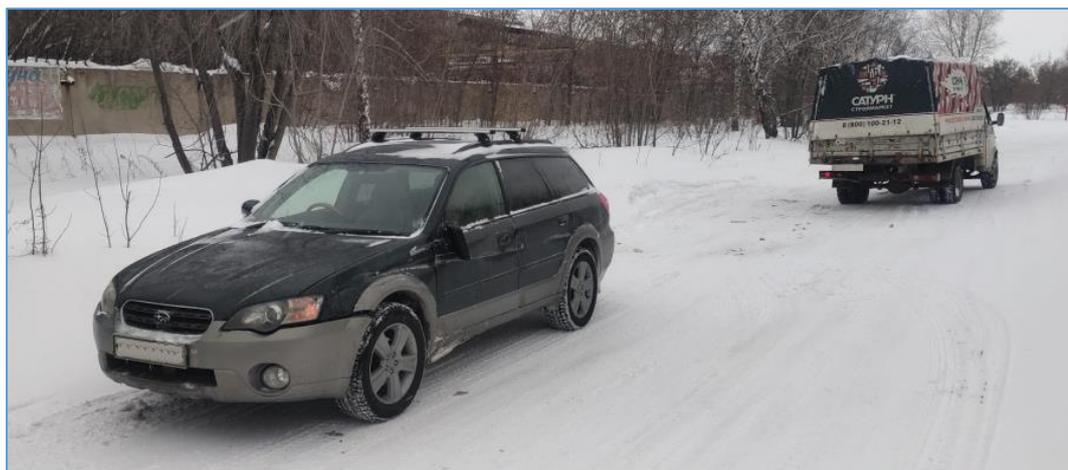
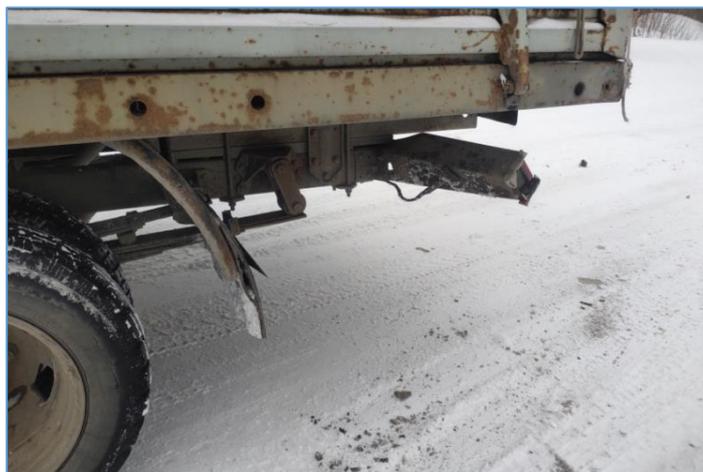
В рассмотренном примере происходило контактирование левой боковой стороны автомобиля Subaru с левой задней угловой частью грузовой платформы автомобиля Газель (фото 142, 143).

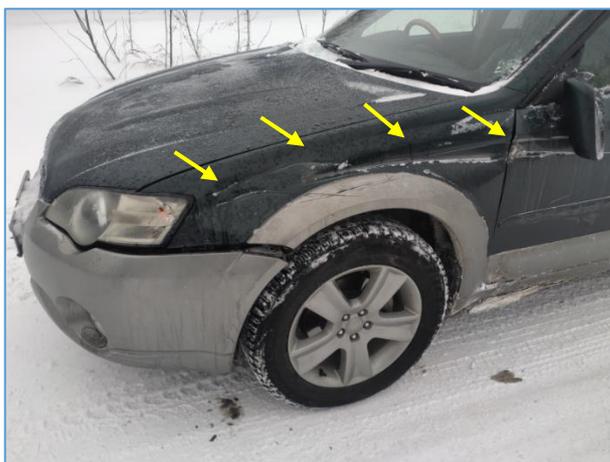
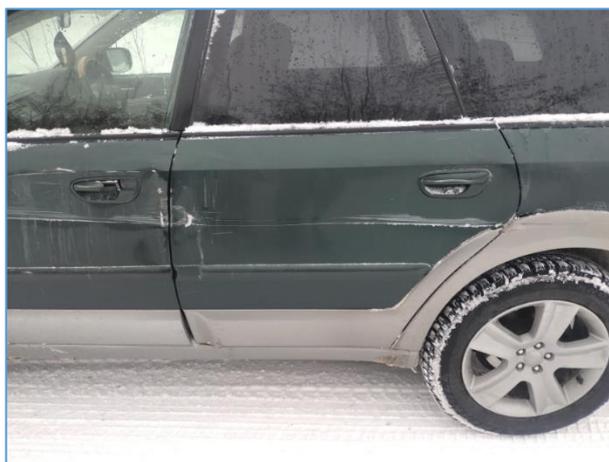
На представленных фотографиях автомобиля Subaru усматривается волнообразное изменение участка контактирования (фото 144, 145).

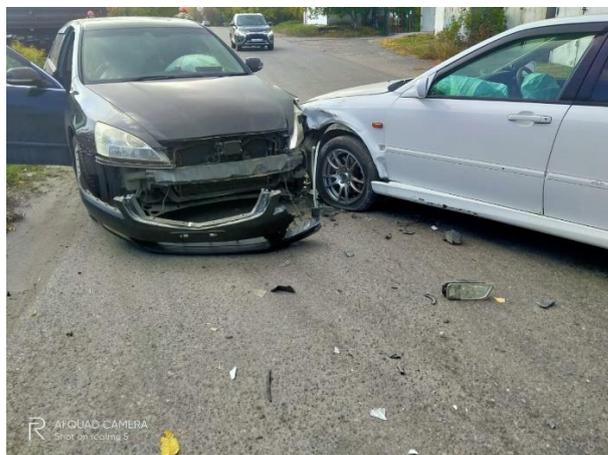
Фото 146

При встречном столкновении автомобили получили повреждения передних частей левых боковых сторон (фото 146 - 149).

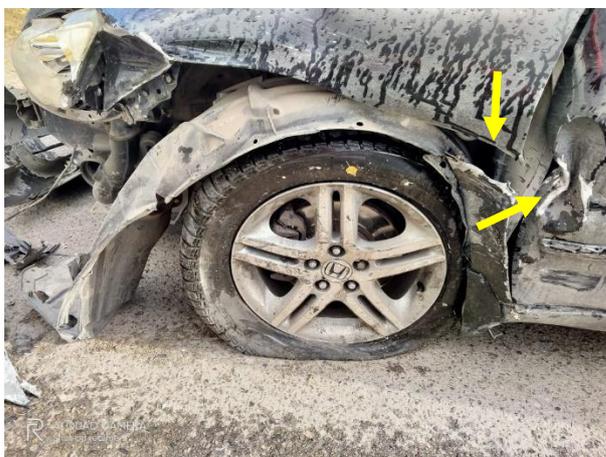
Фото 150

На автомобиле темного цвета в задней части переднего левого крыла расположен разрыв металла, образованный при внедрении слеодообразующего объекта, контактирование с которым имеет продолжение на передней части передней левой двери в виде следа утыкания (на фото 150 разрыв и след утыкания обозначен стрелками желтого цвета). Предполагается, что эти повреждения могли быть образованы элементами кузова, расположенными в районе передней угловой части белого автомобиля (фото 151).

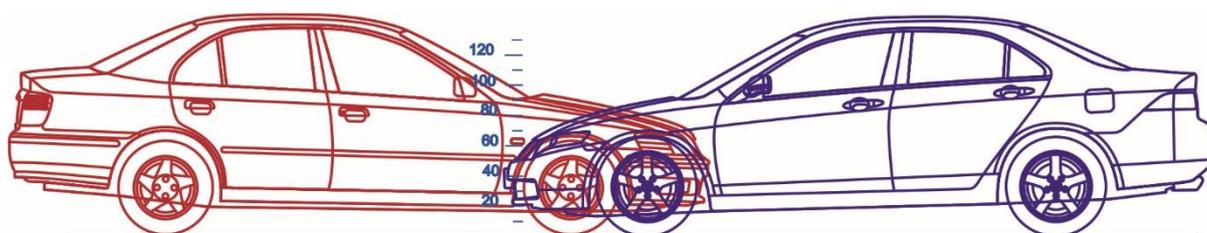
Иллюстрация 54

Проведенное сопоставление автомобилей указывает на невозможность их возникновения, даже если учитывать смещение колес в арках при неразрушенных дисках (Иллюстрация 54).

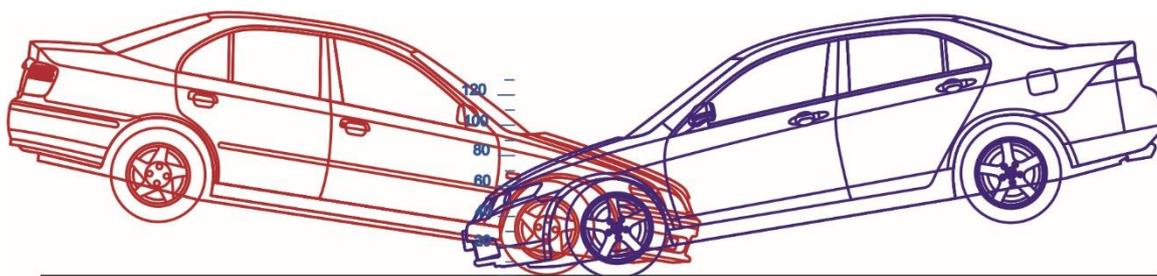
Иллюстрация 55

Эта ситуация полностью разрешается, если принять во внимание следующее: силы, которые возникли в результате столкновения, могут привести не только к «клевку» из-за возникших моментов, но и к подъему задних частей автомобилей (иллюстрация 55, фото 152). Это обусловлено расположением точки контакта ниже центров масс автомобилей.

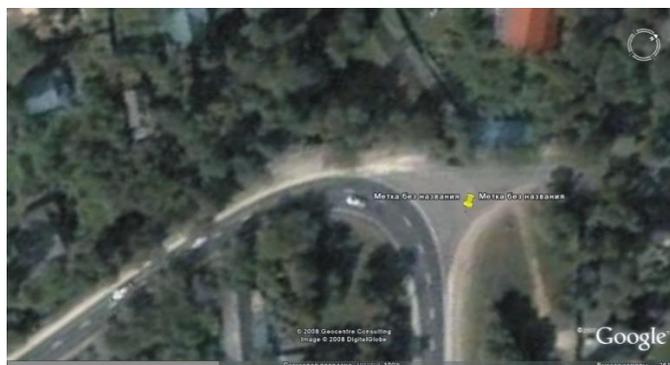
Иллюстрация 56 Фотоизображение участка дороги

В этих случаях целесообразно воспользоваться графическим редактором. Основой для составления схемы могут являться результаты аэрофотосъемки (карты Google или Яндекс) или выкопировка участка дороги (Иллюстрации 56-60).

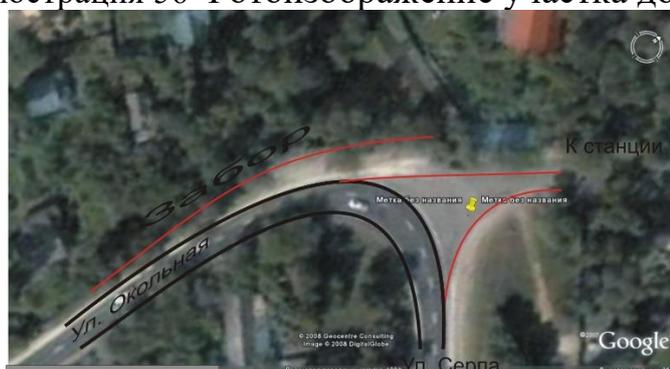
Иллюстрация 57 Фотоизображение участка дороги с нанесением контурных линий края проезжей части
