Проведение исследований по направлению
«Исследование следов на транспортных средствах и месте
ДТП (транспортно-трассологическая диагностика)»
по заявкам АНО «СОДФУ».

Методические рекомендации

Москва, 2021

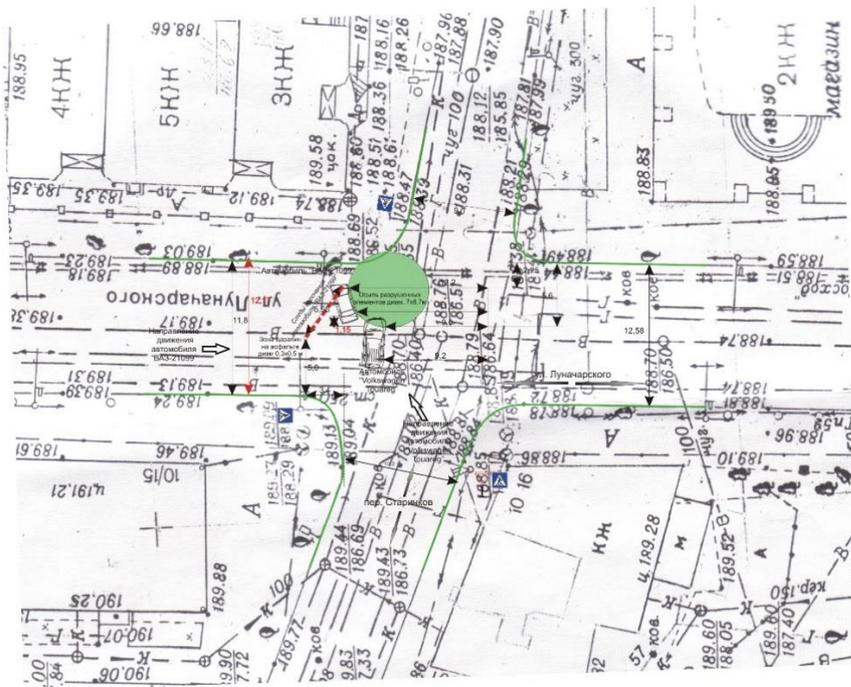
Иллюстрация 59 Выкопировка перекрестка с нанесенными контурными линиями края дороги

В этих случаях целесообразно воспользоваться графическим редактором. Основой для составления схемы могут являться результаты аэрофотосъемки (карты Google или Яндекс) или выкопировка участка дороги (Иллюстрации 56-60).

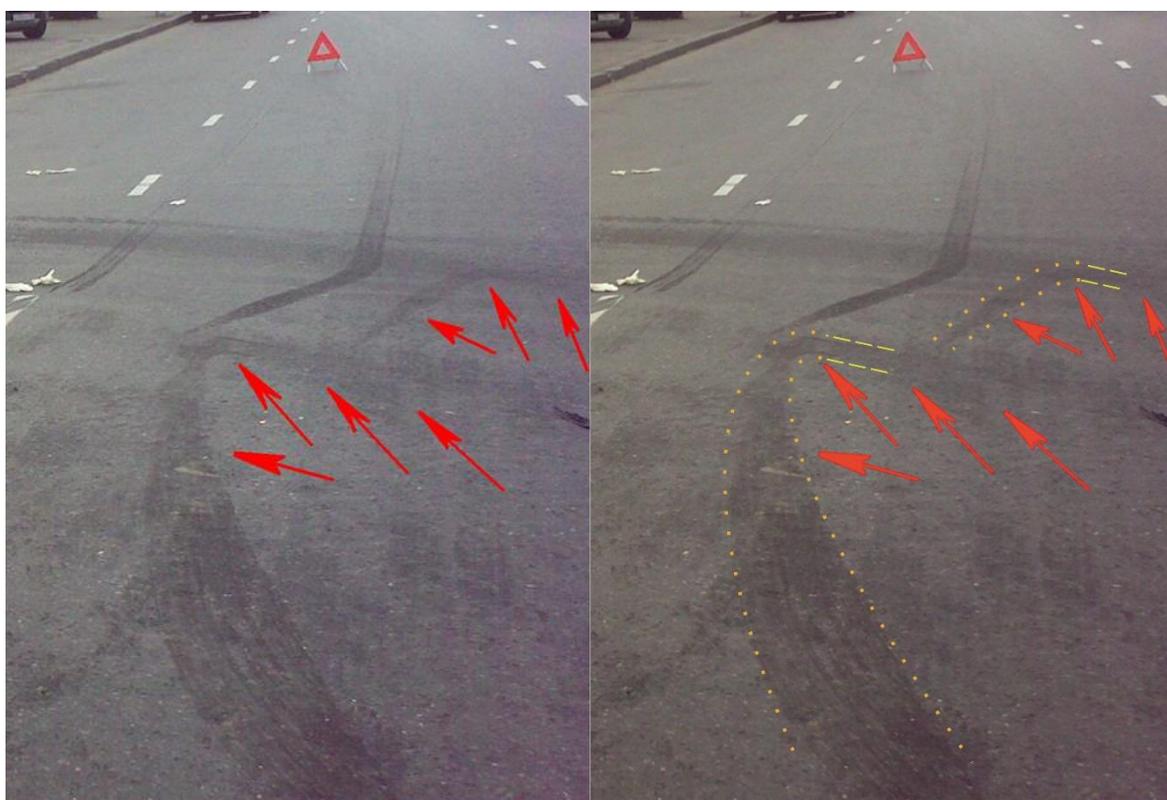
Фото 153

В качестве такого примера рассмотрим дорожно-транспортное происшествие с участием автомобилей Volvo XC90 и Daewoo Matiz, и проанализируем оставленные ими следы. На приведенном ниже фотоизображении красными стрелками указаны следы перемещения автомобиля Volvo XC90 как раз в том месте, где они изменяют свою конфигурацию и характер. Записи о них в протоколе осмотра места ДТП и на схеме к нему отсутствовали, но они были зафиксированы на фотографиях в фототаблице к протоколу (фото 153).

Расположение следов может быть установлено исходя из известной ширины полос, длины штрихов разметки и длины разрыва между ними, а также по установленному углу первичного контактирования автомобилей Daewoo Matiz и Volvo XC90.

Конфигурация и характер просматриваемых на фото 153 следов позволяет отнести их к рассматриваемому событию, сделать вывод об их принадлежности автомобилю Volvo XC90 и установить характер его перемещения перед и после столкновения (иллюстрация 63), а именно: непосредственно перед началом взаимодействия он двигался в состоянии торможения (на фото 153 отмечено штриховой линией желтого цвета), а после - бокового скольжения (на фото 153 отмечено линией в виде точек желтого цвета).

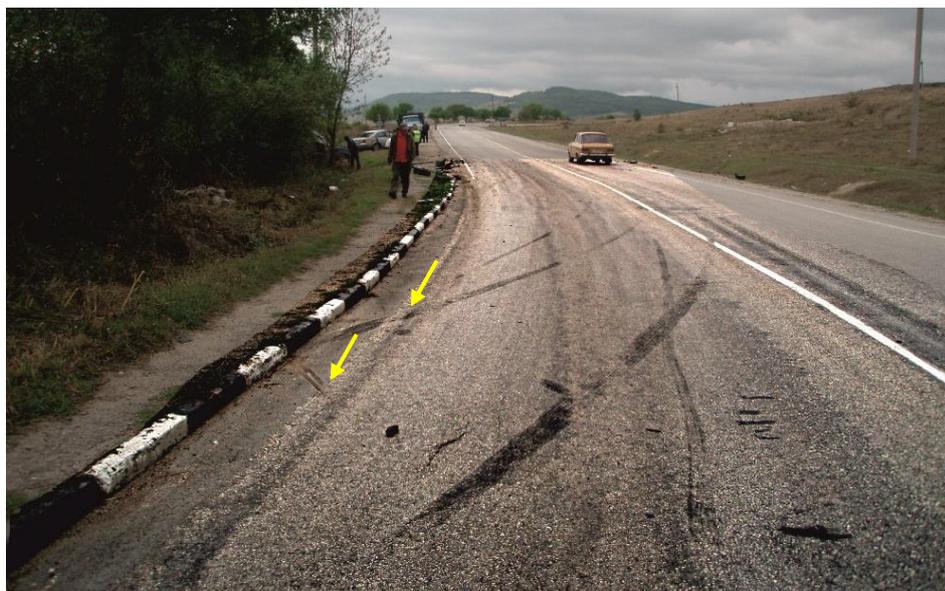
Фото 154

Рассмотрим еще один более сложный пример восстановления следовой картины. На участке левой стороны проезжей части по ходу движения со стороны г. Феодосия на бордюрном камне имеются следы контактирования с шиной транспортного средства. На схеме был зафиксирован лишь единичный след автомобиля Ford в виде ломаной линии, с вершиной излома обращенной к бордюру (обозначен на фотографии 154 стрелками желтого цвета). На фотографиях, сделанных на месте происшествия, на указанном участке дороги расположены четыре дугообразных следа, два из которых пересекаются (фото 154).

Для определения взаиморасположения этих следов на проезжей части было выбрано, по мнению экспертов, наиболее информативное и качественное изображение, которое было обработано в программе «Adobe Photoshop 3.0», а затем выполнена разметка в CorelDRAW для проведения измерений (иллюстрация 65). При этом была построена дугообразная линия, являющаяся аппроксимированным продолжением разделительной линии разметки.

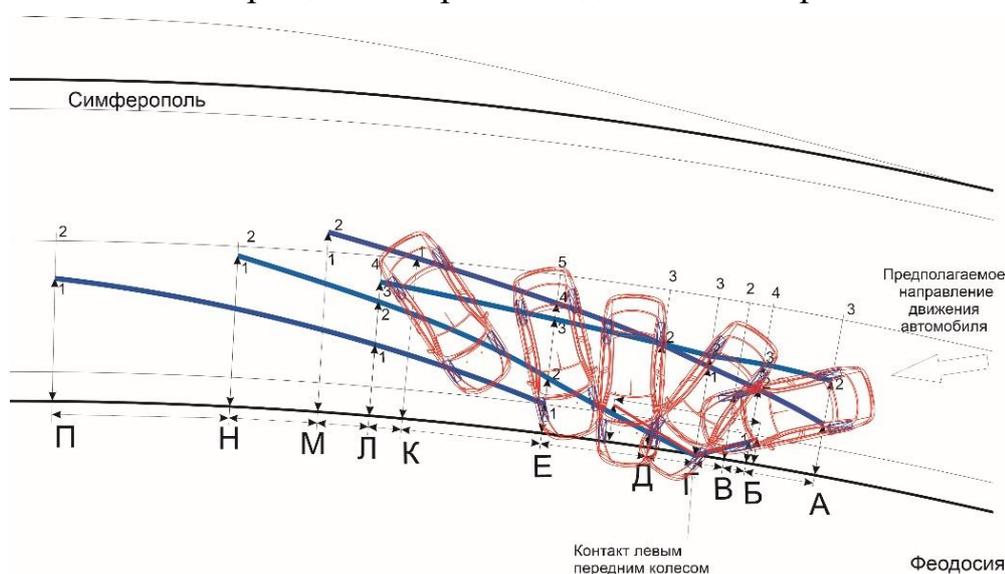
Иллюстрация 67

По результатам реконструкции расположения следов бокового скольжения автомобиля Ford можно определить траекторию его перемещения на этом участке слеодообразования (иллюстрация 67). Установлено, что автомобиль контактировал с бордюрным камнем, и затем перемещался в боковом скольжении с вращением против хода часовой стрелки.

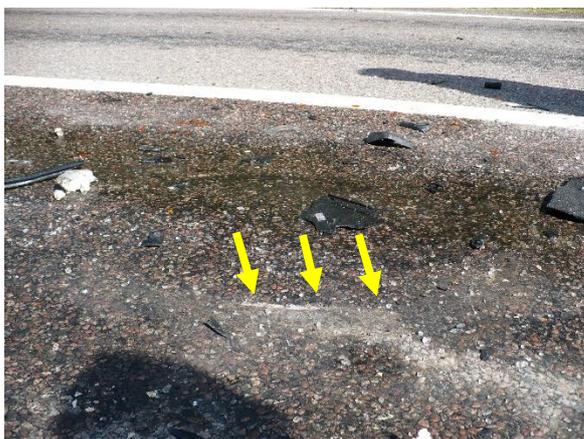
Фото 155

Рассмотрим пример с образованием повреждения на асфальте (фото 155), оставленным автомобилем ВАЗ. В ходе осмотра автомобиля был установлен элемент, при контакте с которым образовалось повреждение на проезжей части. Им оказалась передняя часть панели пола и правого усилителя пола кузова автомобиля ВАЗ (фото 156), причем закраины колесного диска разгерметизированного колеса не имели следов непосредственного контакта с дорожным покрытием. В этом случае автомобиль относительно следа на дороге будет занимать иное положение, чем при его «привязке» по закраинам колесного диска.

Для образования выбоины или сколов на асфальте, как в приведенном примере, необходимо, чтобы в результате столкновения произошла деформация периферийных кузовных элементов, сместилось колесо, деформировалась правая передняя стойка кузова, и лишь затем образовавшиеся складки на правой части пола и его правом усилителе контактировали с поверхностью дороги.

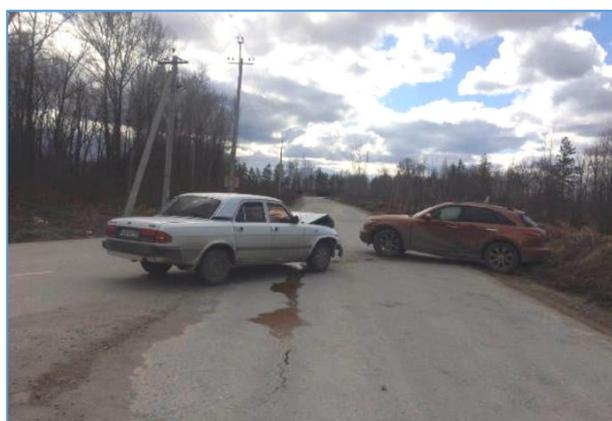
Фото 157

Рассмотрим пример. При исследовании фотографий установлено, что перекресток имеет Y-образную конфигурацию (иллюстрация 68). Автомобилу Infiniti FX35, двигавшемуся по главной дороге, предстояло выполнить левый поворот на угол около 120 градусов. В момент поворота произошло столкновение, с его левой боковой стороной контактировала передняя часть автомобиля ГАЗ-3110, водитель которого перед столкновением применил торможение (фото 157 и 158).

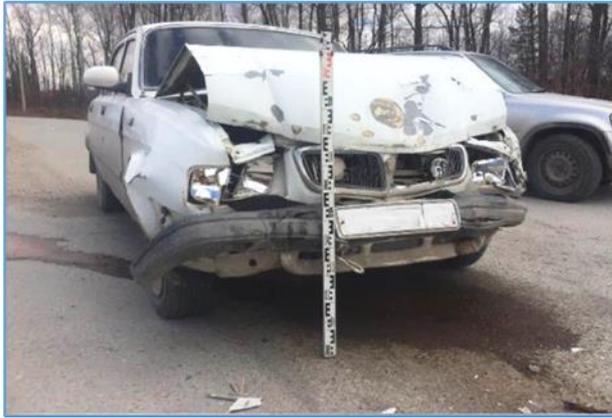
Фото 159

Несмотря на наличие пар контактирования, отображения кромки капота ГАЗ-3110 на боковой поверхности Infiniti FX35, а также крестообразного следа утыкания на водительской двери Infiniti FX35, образованной верхней поперечиной, крылом и фарой автомобиля ГАЗ-3110 (фото 159 и 160), эксперт приходит к выводу о том, что имеющиеся повреждения автомобилей не соответствуют заявленным обстоятельствам.

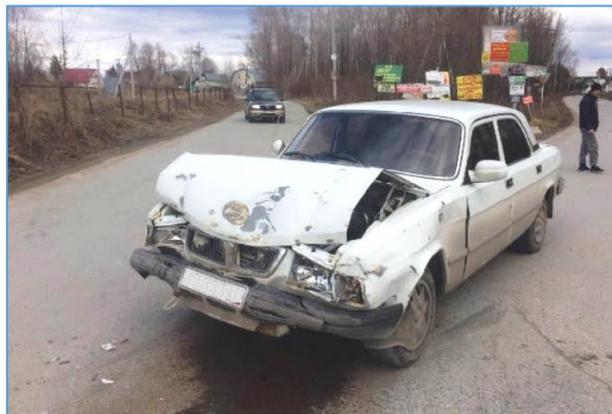
Фото 161

В заключении указывается на отсутствие проскальзывания между автомобилями (следы статичны), а также несоответствие конечного положения автомобиля ГАЗ-3110 следам его торможения (ГАЗ-3110 «не попал» в следы) (фото 161 и 162).

Рассмотрим приведенные доводы. Прежде всего определим положение транспортных средств относительно друг друга в момент контактирования. С учетом вышеуказанных пар и направления деформации деталей, автомобили располагались под углом, близким к прямому. Внедрение автомобилей в рассматриваемом случае было значительным и в зоне контакта имеются следы продольного проскальзывания, но малой протяженности. Автомобиль ГАЗ-3110 располагается передним левым колесом в окончании следа торможения, при этом очевидно, что задняя часть автомобиля смещена вправо относительно расположения следа торможения.

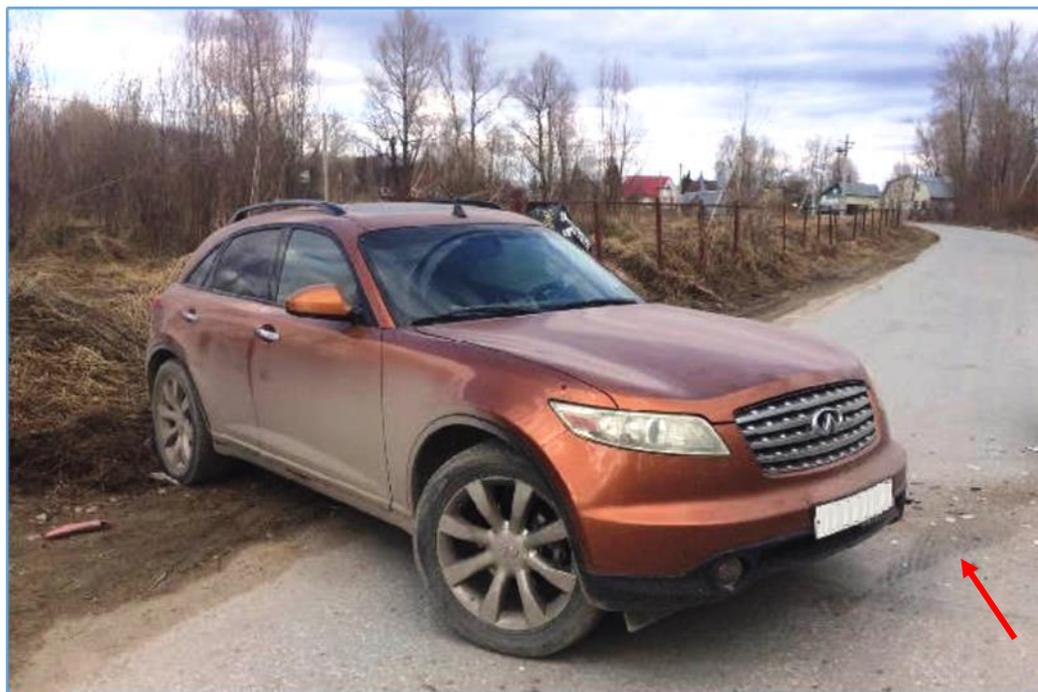
Фото 163

полосами черного цвета, который по рисунку и конфигурации относится к следу бокового скольжения вращающегося колеса. Такие следы в практике встречаются нечасто, их образование происходит при условии возникновения достаточной для сдвига поперечной силы и поступательном перемещении автомобиля. Именно характер повреждений на транспортных средствах и образование такого следа может объяснить механизм дорожно-транспортного происшествия.

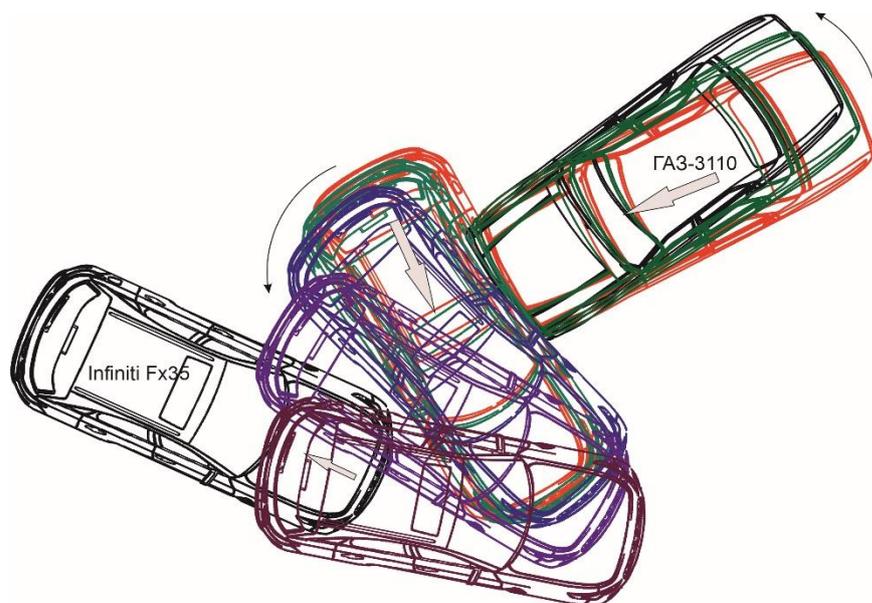
В результате того, что скорость автомобиля Infiniti FX35 в процессе маневра была незначительна, и автомобиль ГАЗ-3110 в момент столкновения находился в торможении, произошло «влипание» транспортных средств, и их совместное вращение против хода часовой стрелки, при этом осью вращения было переднее левое колесо автомобиля ГАЗ-3110. После совместного перемещения автомобиль ГАЗ-3110 занял конечное положение со смещением задней части вправо, и контактирование прекратилось. В результате столкновения автомобиль Infiniti FX35, после прекращения контакта, перемещался вперед и правее относительно своего первоначального направления движения с вращением против хода часовой стрелки и образованием следа правого заднего колеса автомобиля. С окончанием вращения произошел откат автомобиля назад по дуге (иллюстрация 69).

Иллюстрация 69 Одинаковыми цветами обозначено соответствующее положение транспортных средств в процессе контактирования. Черным цветом обозначены конечные положения ТС.

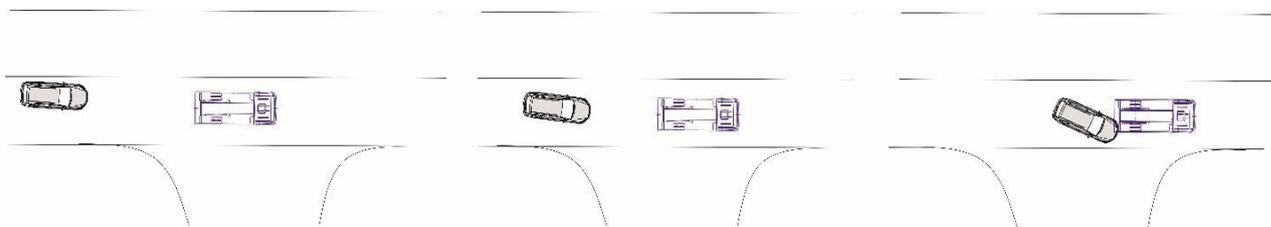
Иллюстрация 70

В момент первичного контактирования угол между осями транспортных средств составлял величину 30° . Исходя из повреждений и следов на месте происшествия установлено, что автомобиль Audi Q7 двигался без потери управления (без заноса). Эти два аспекта не вызывают сомнения у экспертов (иллюстрация 70).
